| 1. Identification du puits | |
| Nom du puits | Fortierville No 1 |
| Numéro du puits | A051 |

| 2. Informations générales sur l'inspection | |

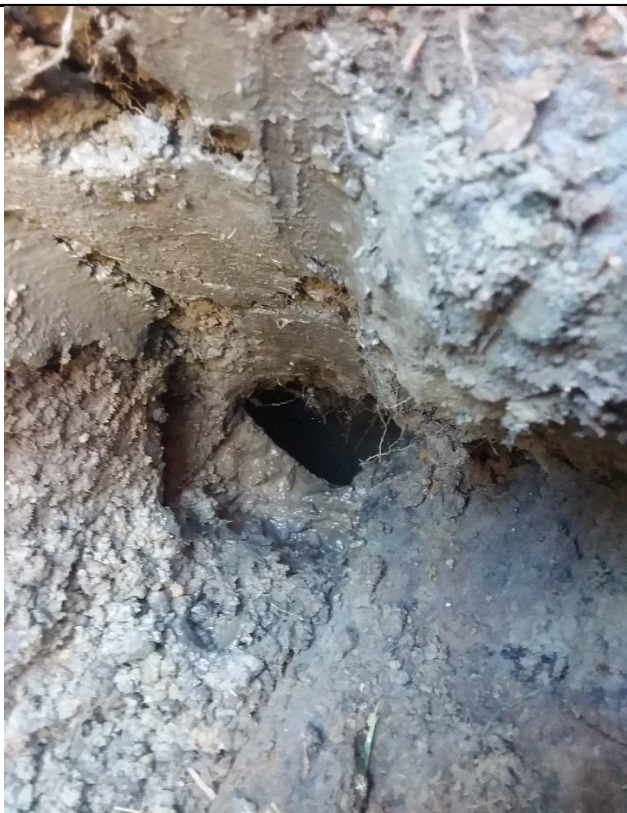
| 9. Localisation du puits | | |
|--|---|---|
| Des parties de tubages arrachés sont enfouies autour du puits. Le trou du puits se trouve juste sous un morceau de tubage à l'horizontal | | |

| Photos de l'inspection | |
|---|---|
| <p>Photo 1</p> <p>Haut du puits.</p> | |
