DIRECTION DU BUREAU DES HYDROCARBURES

| 1. Identification du puits | |
|---|---|
| Nom du puits | Bald Mountain, Cap-Santé No 1 |
| Numéro du puits | A009 |

RAPPORT D'INSPECTION DE Puits INACTIF  
DIRECTION DU BUREAU DES HYDROCARBURES

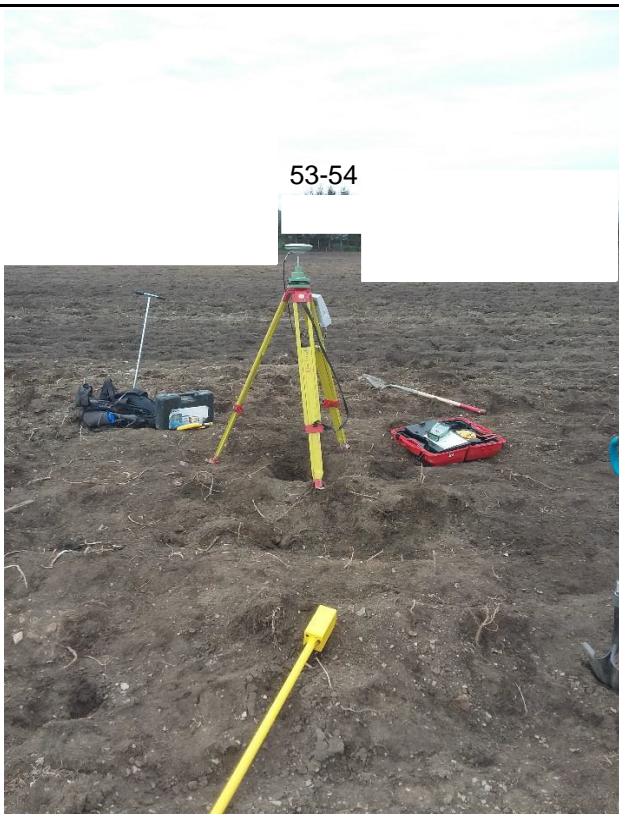
| <p>Photo 3</p> <p>Site de l'inspection</p> | |
