DIRECTION DU BUREAU DES HYDROCARBURES

1. Identification du puits	
Nom du puits	Seaway Almega No 5, Champlain
Numéro du puits	B150
MRC	Les Chenaux
Municipalité	Champlain

2. Informations générales sur l'inspection	
Inspecteur	David Fortin
Inspecteur	Pierre-François Côté
Accompagné de	Annie-Pierre Breton
Système géodésique	NAD 83
Format des coordonnées	Degré décimaux
Type inspection	Complète
Date	2019-05-16
Vérification sécurité	Effectuée
Heure de début et fin	13h45 à 15h30
Conditions météorologiques	Ensoleillé
Température ambiante (°C)	15

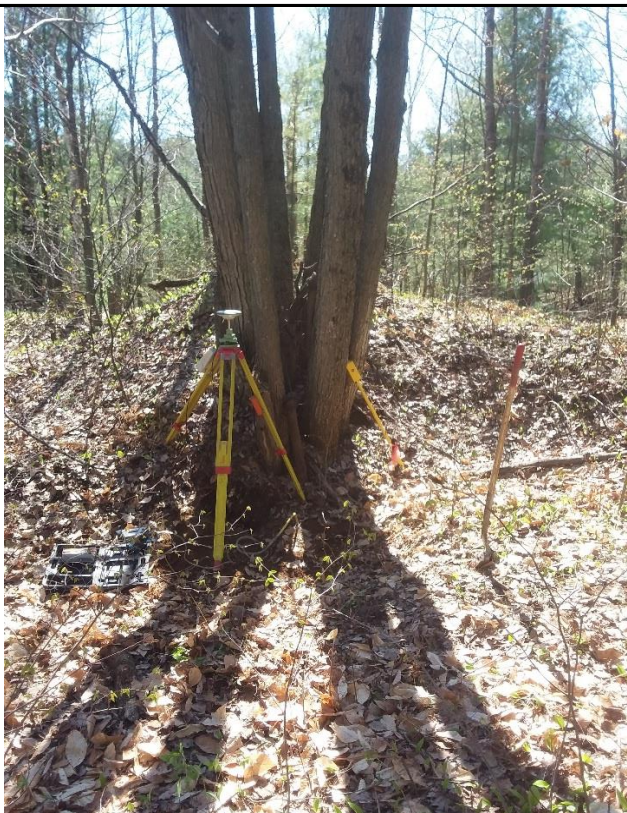
Photos de l'inspection	
<p>Photo 1</p> <p>Localisation du puits</p>

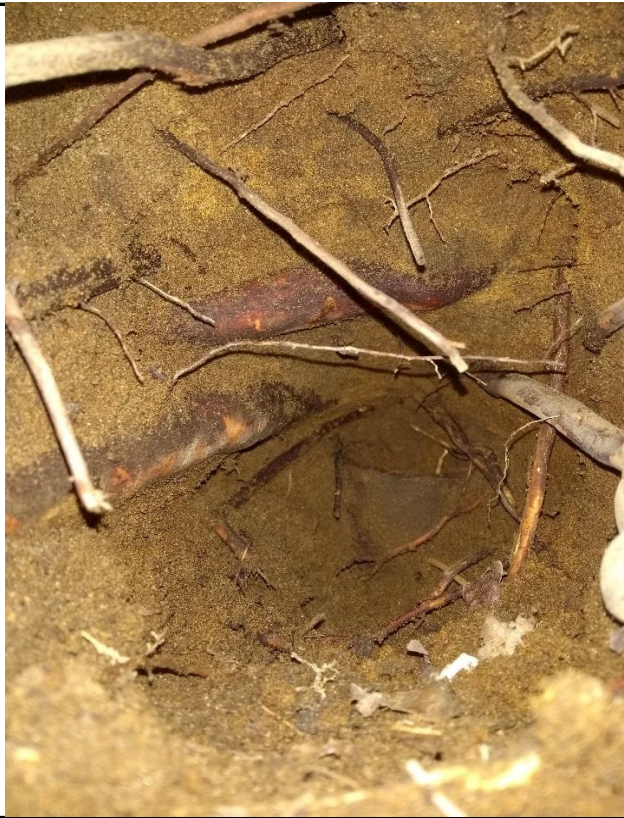
9. Localisation du puits		
Observation	Coordonnées GPS	Intensité du signal
Tubage déterré	46,45585,-72,36313	Fort
Commentaires		
Sous les racines d'un arbre

Photo 2	
Haut du tubage (sous un arbre)

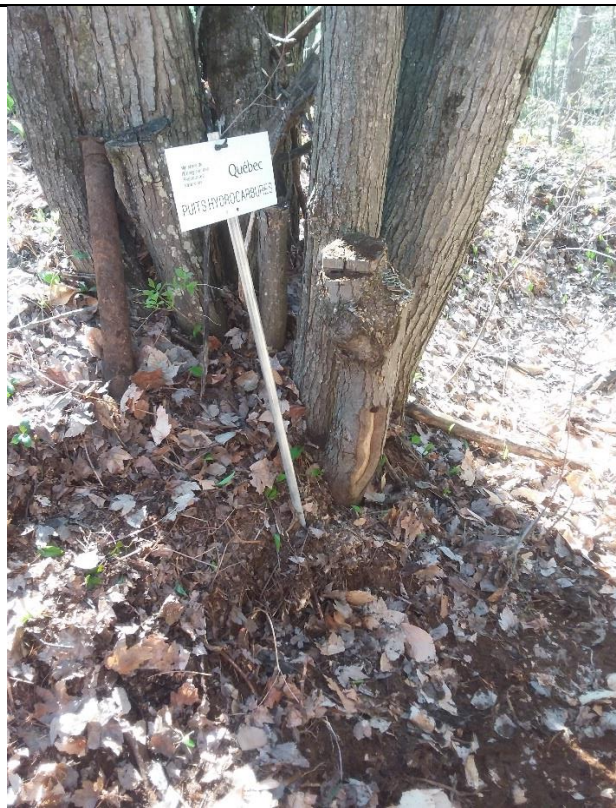
7. Indices en surface d'anciens forages	
Type	Mode de récupération suggéré
Tubages en acier	
Commentaires	
6.7 cm de diamètre, plaque soudée au sommet. Semble correspondre à l'extrémité du tubage du puits ayant été coupé.

Photo 3	
Localisation du puits. Présence de la partie supérieure du tubage à gauche qui a été coupée 23-24
