DIRECTION DU BUREAU DES HYDROCARBURES

1. Identification du puits	
Nom du puits	Bald Mountain, Cap-Santé No 2
Numéro du puits	A010
MRC	Portneuf
Municipalité	Cap-Santé

2. Informations générales sur l'inspection	
Inspecteur	Kym Bernard
Inspecteur	Vernhar Beaulac
Accompagné de	DBH
Système géodésique	NAD 83
Format des coordonnées	Degré décimaux
Type inspection	Complète
Date	2019-05-15
Vérification sécurité	Effectuée
Heure de début et fin	10h00 à 12h45
Conditions météorologiques	Partiellement nuageux
Température ambiante (°C)	11

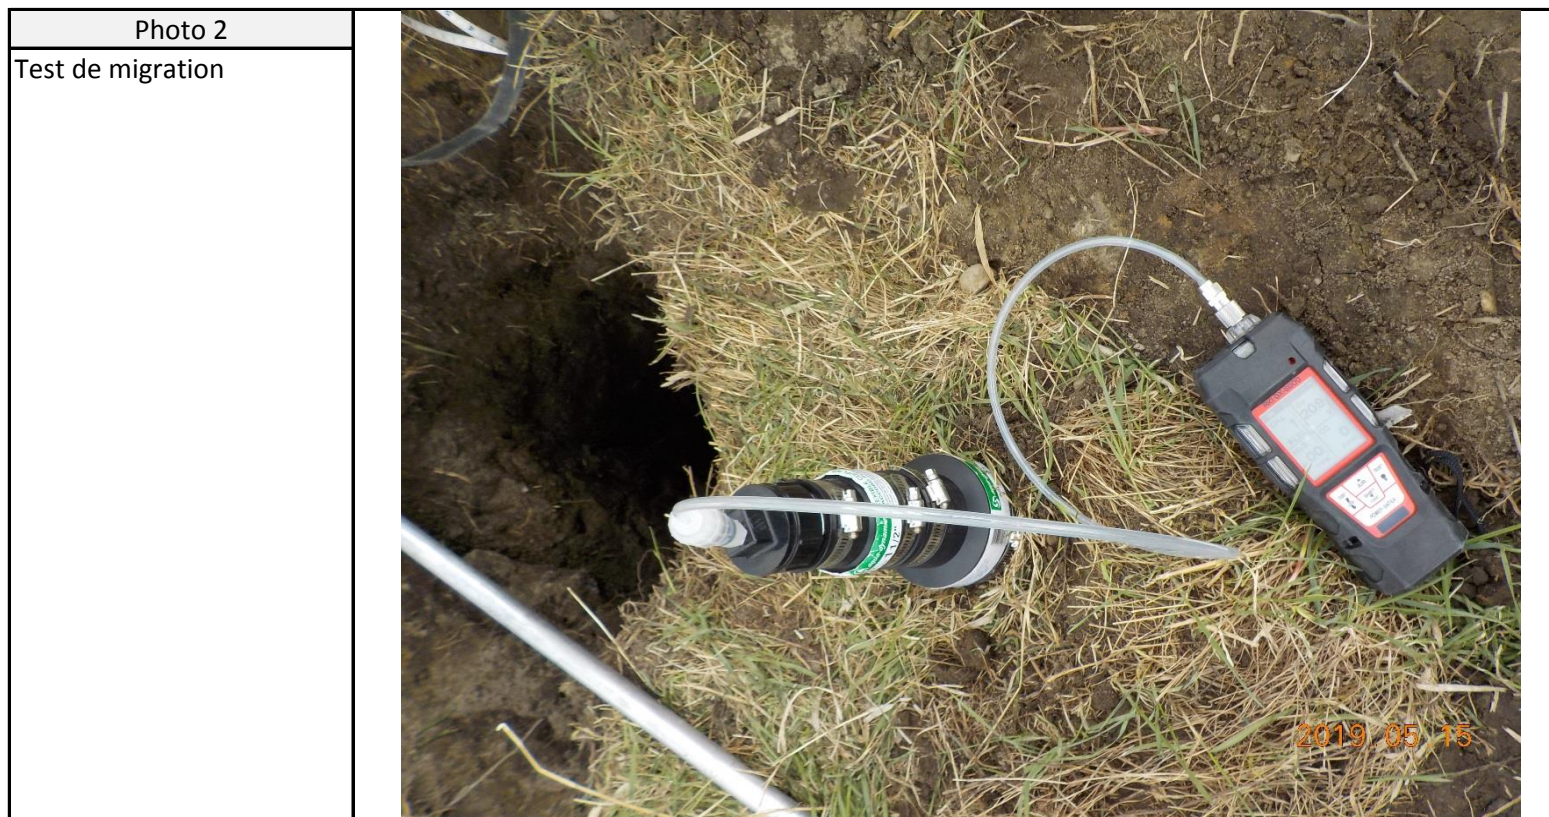
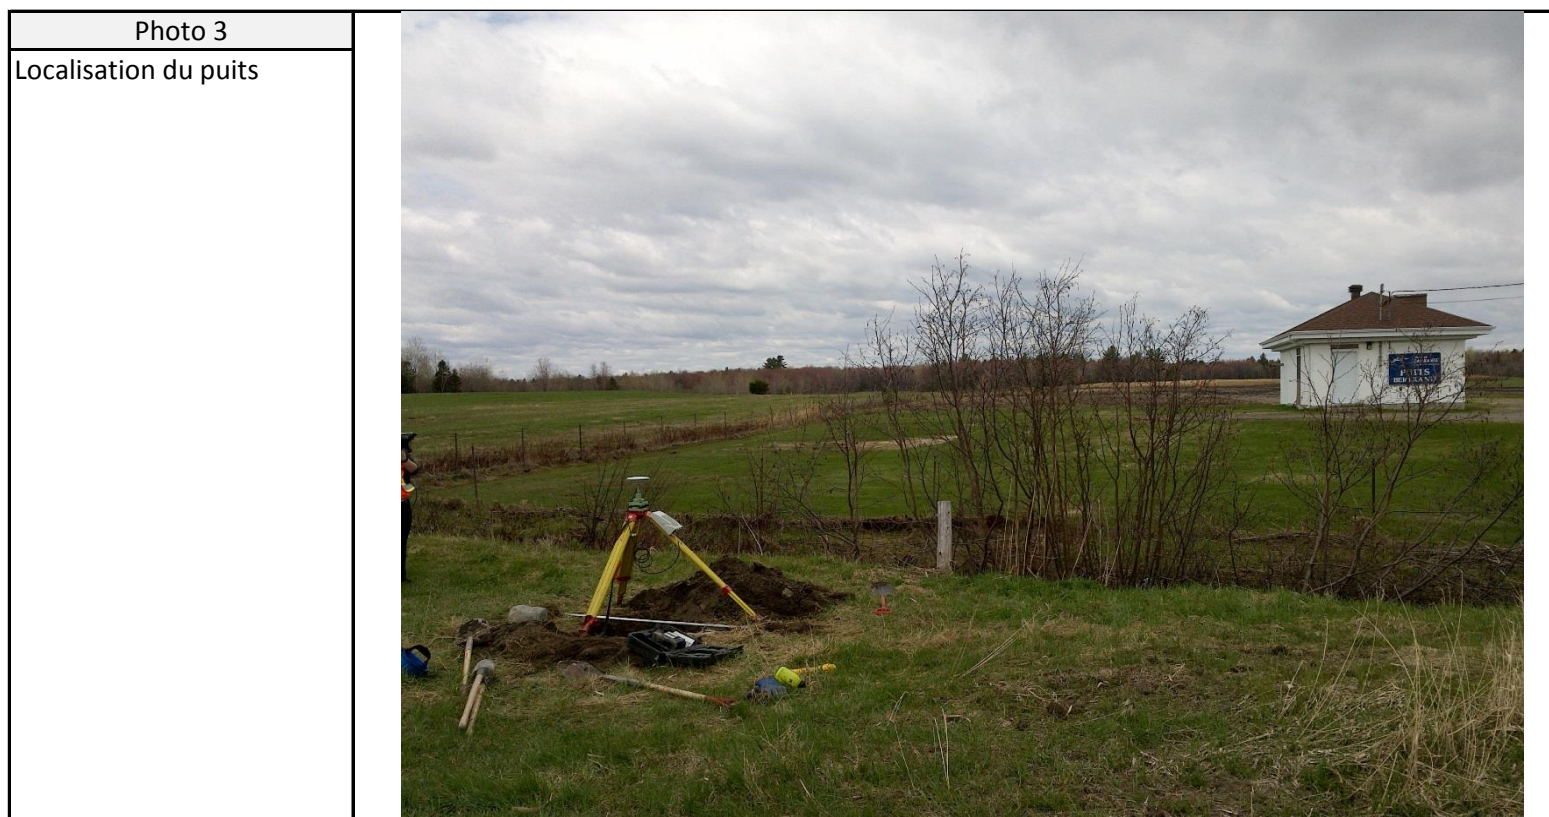
Photo 1	
Puits

10. Caractéristiques du puits		
Élément à vérifier	Description	Commentaires
Tête de puits	Absente	
Évent de surface	Absent	
Profondeur des tubages (cm)	106	
Hauteur des tubages au dessus du sol (cm)		
Diamètre du tubage extérieur (cm)	30	
Présence d'une plaque soudée sur le tubage	Non	
Présence de ciment obturant le tubage	Oui	
Test de l'eau savonneuse	Présence de bulles	
Panneau d'identification	Oui non-conforme	
Les coordonnées GPS de précision ont été prises	Oui

13. Conclusions et recommandations		
Éléments	Constats	Commentaires
Le puits est localisé	Oui	
Risque pour l'environnement	Non	
Reprendre la recherche	Non	
Statut	Non-Problématique	
Coupe du tubage	Non-applicable	
Ramassage des débris d'anciens forages	Non-applicable	
Pancarte	Non-applicable	
Prochaine inspection recommandée	À définir	
Autre		
Conclusion		
Le puits est localisé, car le haut du tubage a été déterré. Une émanation de gaz au tubage et une migration de gaz ont été détectées, mais ne représentent pas un risque selon la Loi sur les hydrocarbures et ses règlements afférents. Aucun indice organoleptique de contamination de l'eau et/ou du sol n'a été observé. Pour ces raisons, l'état du puits est : Non-problématique.
