DIRECTION DU BUREAU DES HYDROCARBURES

| 1. Identification du puits | |
|---|--|
| Nom du puits | Abba Quebec Resources, Mont-Alexandre No 1 |
| Numéro du puits | C136 |

Photos de l'inspection

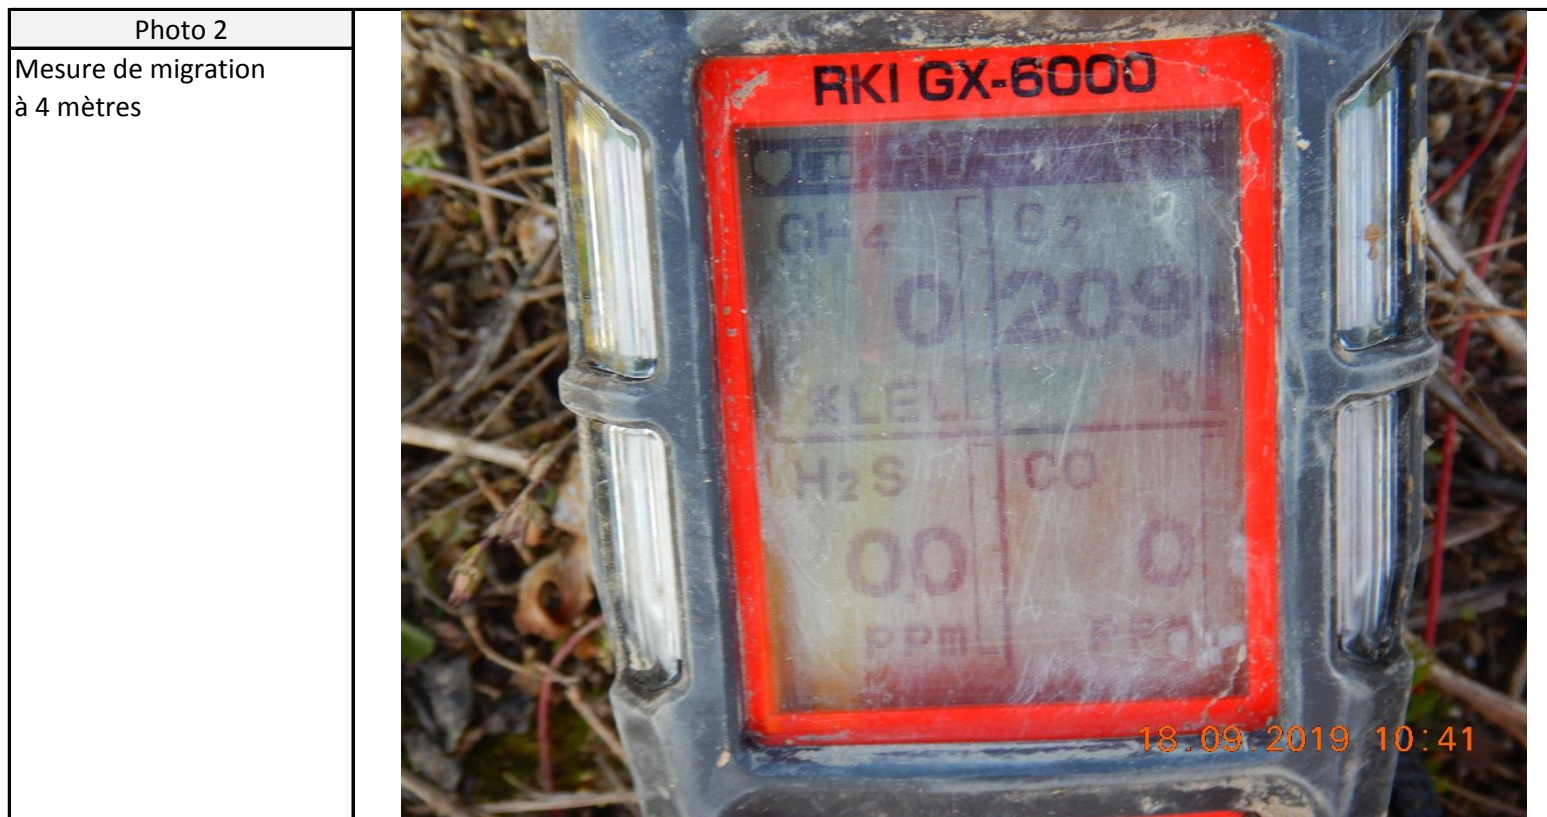
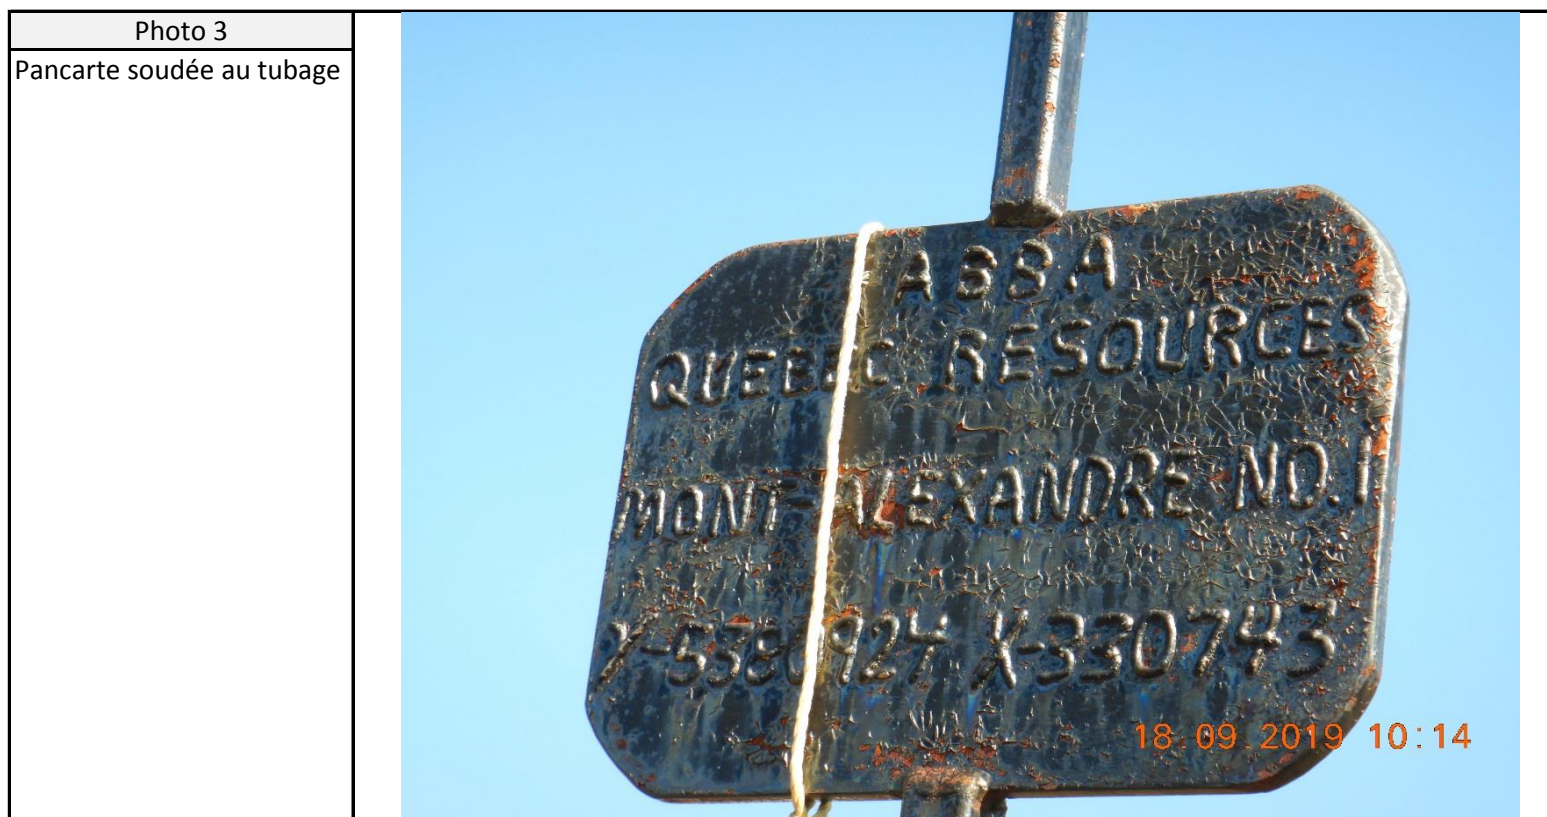
| Photo 1 | |

| 9. Localisation du puits | | |
|---|---|---|
| Avec pancarte soudée à la plaque d'acier. | | |

| 13. Conclusions et recommandations | | |
|---|---|--|
| Le puits est localisé, car le haut du tubage est hors sol. Une migration de gaz a été détectée, mais ne représente pas un risque selon la Loi sur les hydrocarbures et ses règlements afférents. Aucune émanation de gaz au tubage n'a été détectée. De la contamination en Hydrocarbures Pétroliers C10-C50 a été détectée dans l'eau et le sol. Pour ces raisons, l'état du puits est : Travaux à réaliser. | | |

| Photo 1 | |
|---|---|
| Puits C136 | |
