DIRECTION DU BUREAU DES HYDROCARBURES

1. Identification du puits	
Nom du puits	C.P.L. No 1
Numéro du puits	C021
MRC	La Côte-de-Gaspé
Municipalité	Rivière-Saint-Jean

2. Informations générales sur l'inspection	
Inspecteur	Kathleen Sévigny
Inspecteur	Éric Arsenault
Accompagné de	
Système géodésique	NAD 83
Format des coordonnées	Degré décimaux
Type inspection	Complète
Date	2019-07-31
Vérification sécurité	Effectuée
Heure de début et fin	9 h à 13 h
Conditions météorologiques	Ensoleillé
Température ambiante (°C)	27

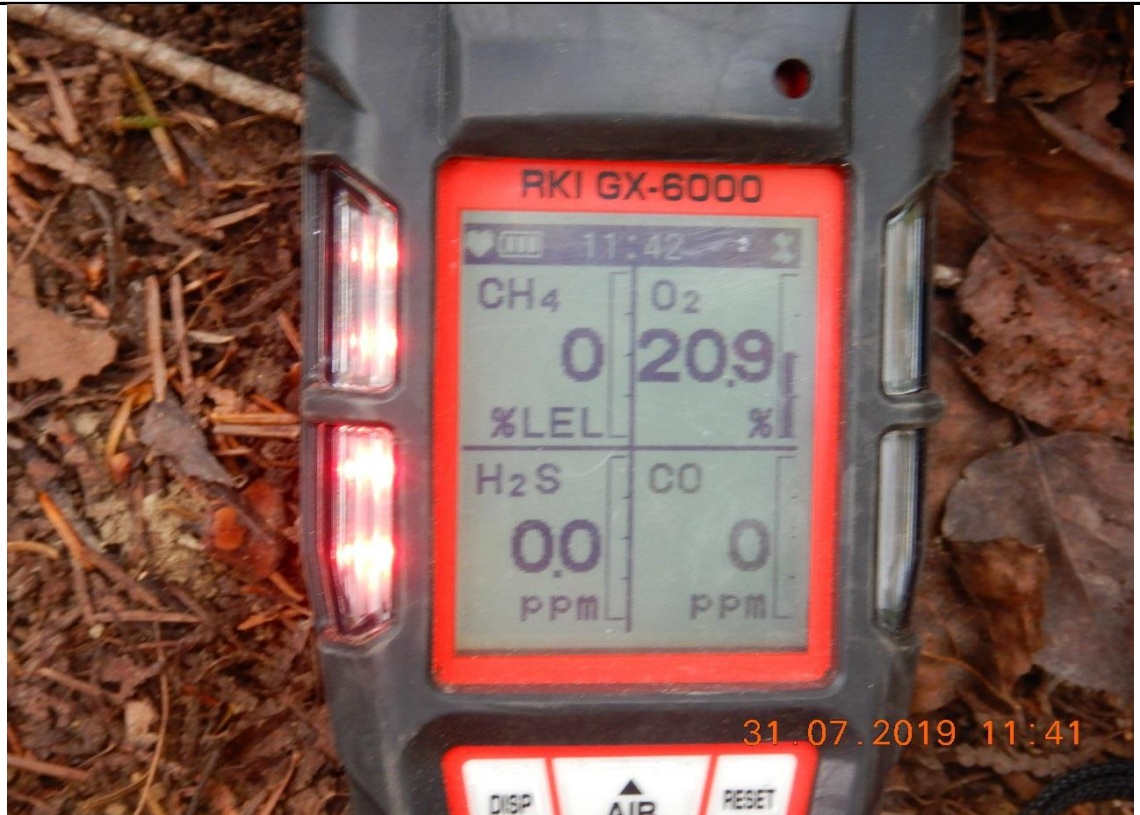
Photo 2

11. Émanation et migration		
Point de mesure	%LIE	%GAZ
Au tubage ou à l'évent	0	
#1 À l'intérieur de 50 centimètres	0	
#2 À l'intérieur de 50 centimètres	0	
#1 À 4 mètres	0	
#2 À 4 mètres	0	
#3 À 4 mètres	0	
#4 À 4 mètres	0	
Si les valeurs sont >25% LIE à l'intérieur de 50 cm ou à 4 m, faire les mesures aux 4 coins cardinaux de la limite de migration jusqu'à un maximum de 75 m et à toutes places où des indices de migrations sont visibles		
Commentaires		
Obtention d'une mesure de monoxyde de carbone de 38 ppm à la 1re mesure de 4 mètres. Déclenchement d'une alarme du détecteur de gaz.

Mesure de migration.

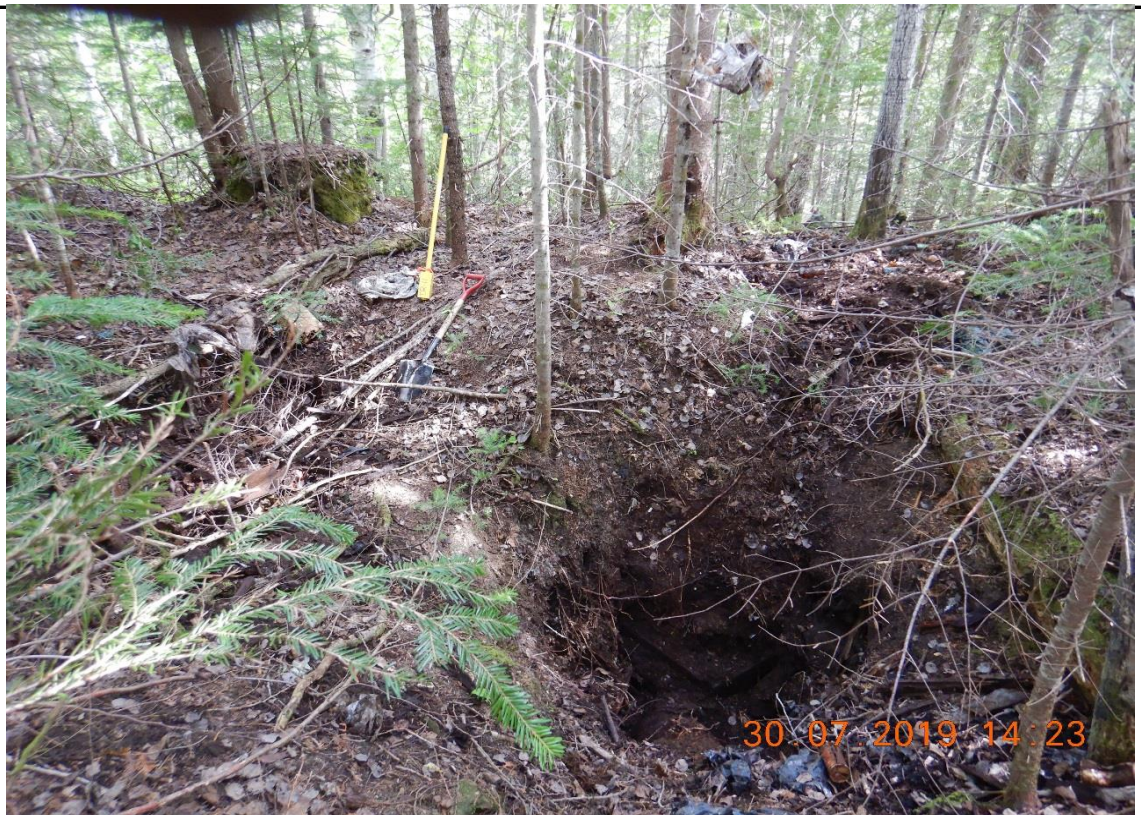
Photo 3

12. Indices de contamination					
Visuel de produits pétroliers dans le sol	Description de l'indice de contamination	Localisation	Échantillonnage	Profondeur (cm)	Identification
Aucun					
Commentaires					
Quantité importante de déchets délogés du puits (sacs de vieilles canettes, bouteilles en verre).

Environnement de la cage de bois. À gauche en arrière-plan, on aperçoit un des quatre blocs de béton sur lequel était disposée la structure de forage. Autour de la cage de bois, plusieurs déchets qui ont été jetés dans la cavité au fil du temps, ont été sortis lors de l'excavation.
