DIRECTION DU BUREAU DES HYDROCARBURES

1. Identification du puits	
Nom du puits	P.C. No 1
Numéro du puits	C034
MRC	La Côte-de-Gaspé
Municipalité	Collines-du-Basque

2. Informations générales sur l'inspection	
Inspecteur	Éric Arsenault
Inspecteur	Kathleen Sévigny
Accompagné de	
Système géodésique	NAD 83
Format des coordonnées	Degré décimaux
Type inspection	Complète
Date	2019-06-28
Vérification sécurité	Effectuée
Heure de début et fin	8 h 30 à 10 h
Conditions météorologiques	Nuageux
Température ambiante (°C)	20

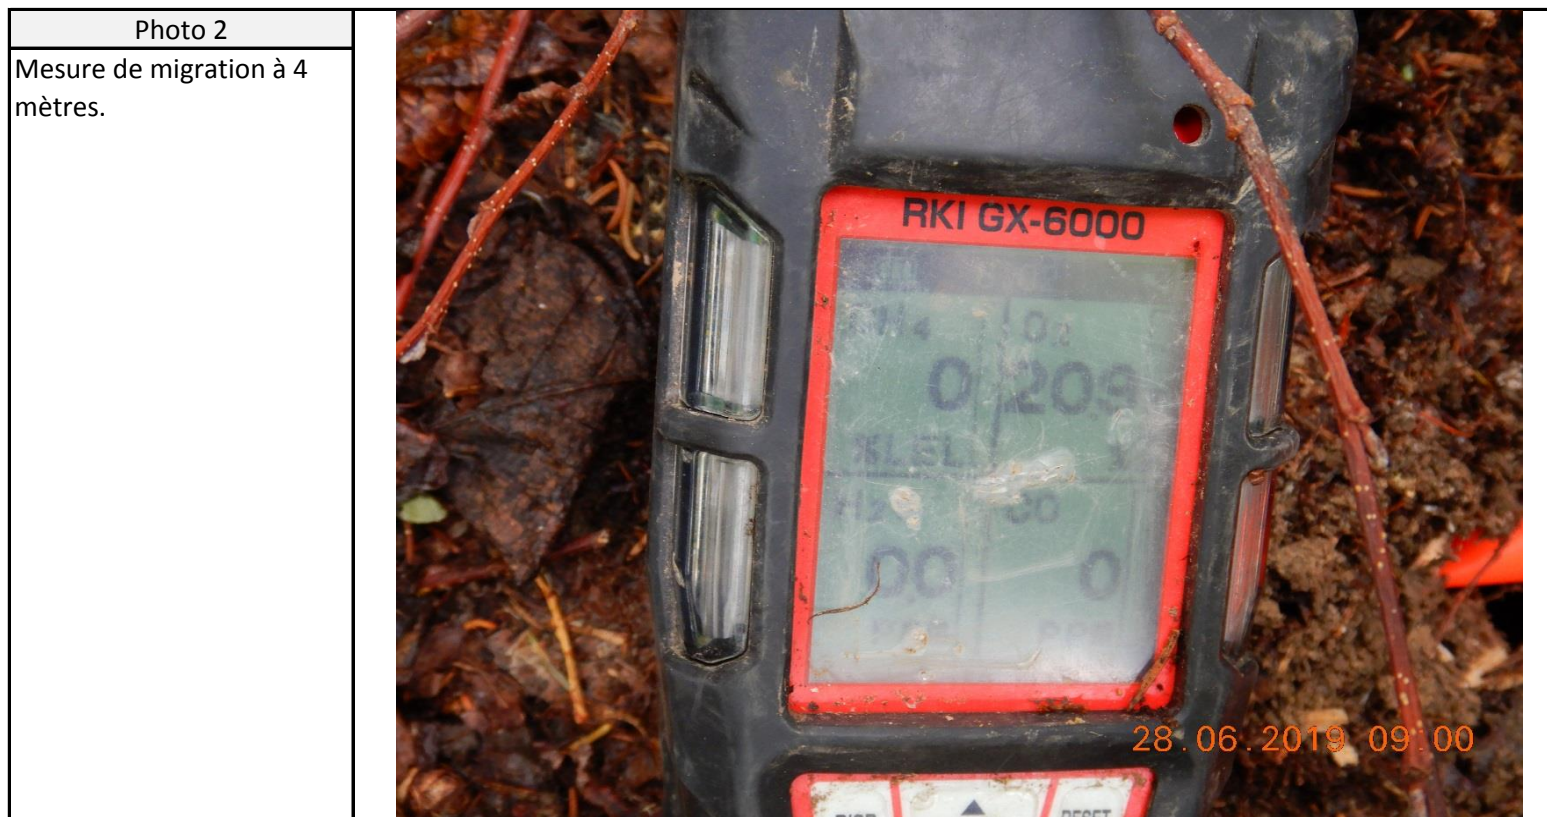
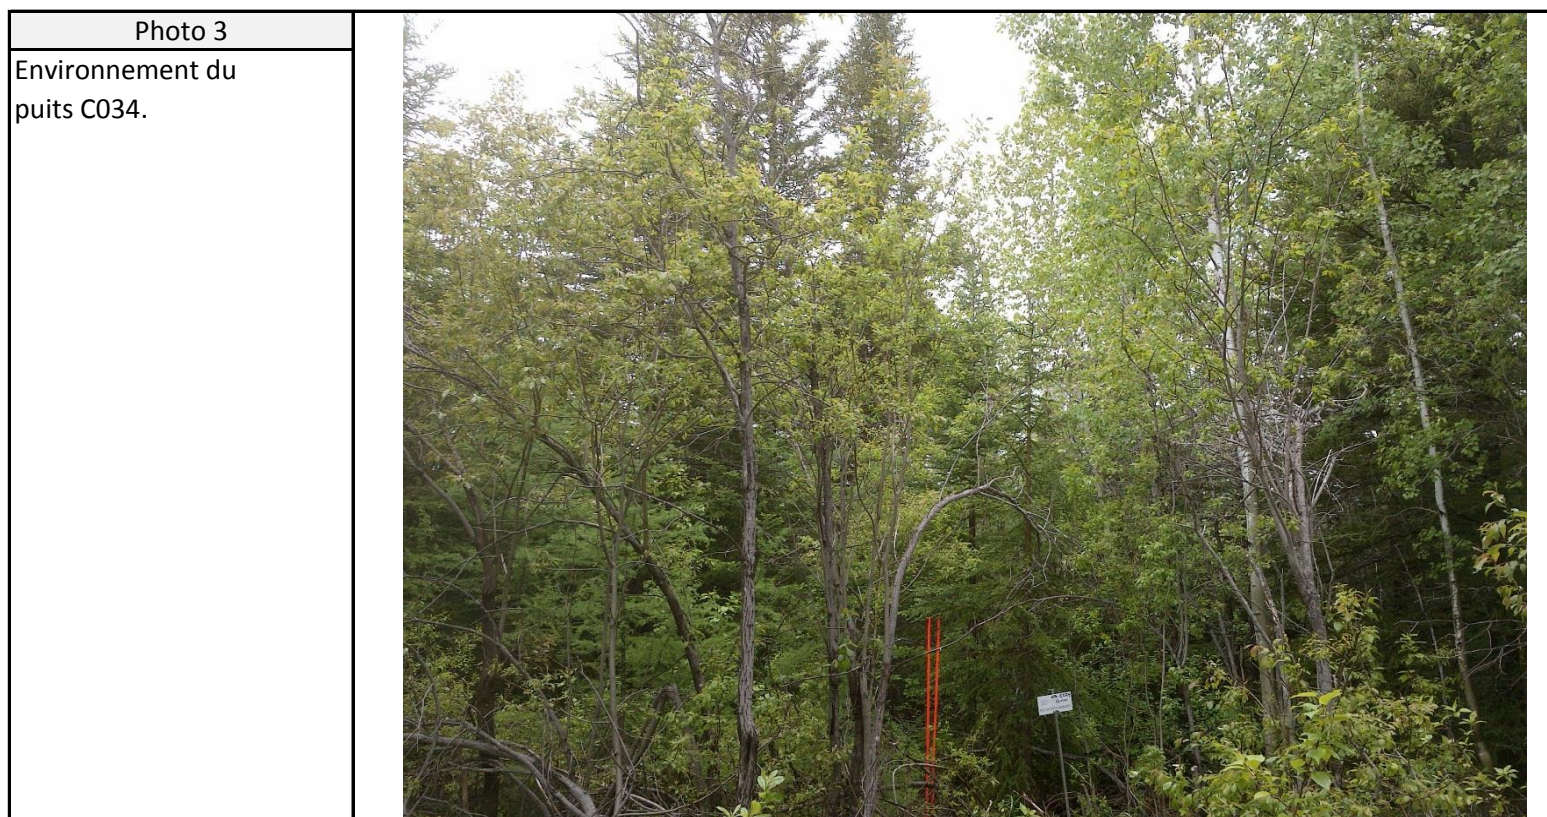
9. Localisation du puits		
Observation	Coordonnées GPS	Intensité du signal
Tubage hors sol	48,926142,-65,451122	Très fort
Commentaires		
Le puits est situé dans une cage de bois de 1,5 m par 1,5 m à une profondeur d'environ 60 cm par rapport au niveau du sol environnant.

Photo 1	
Puits C034.
