DIRECTION DU BUREAU DES HYDROCARBURES

1. Identification du puits	
Nom du puits	C.P.C. No 12
Numéro du puits	C015
MRC	La Côte-de-Gaspé
Municipalité	Rivière-Saint-Jean

2. Informations générales sur l'inspection	
Inspecteur	Kathleen Sévigny
Inspecteur	Éric Arsenault
Accompagné de	
Système géodésique	NAD 83
Format des coordonnées	Degré décimaux
Type inspection	Complète
Date	2019-08-27
Vérification sécurité	Effectuée
Heure de début et fin	9 h 30 à 12 h 30
Conditions météorologiques	Ensoleillé
Température ambiante (°C)	20

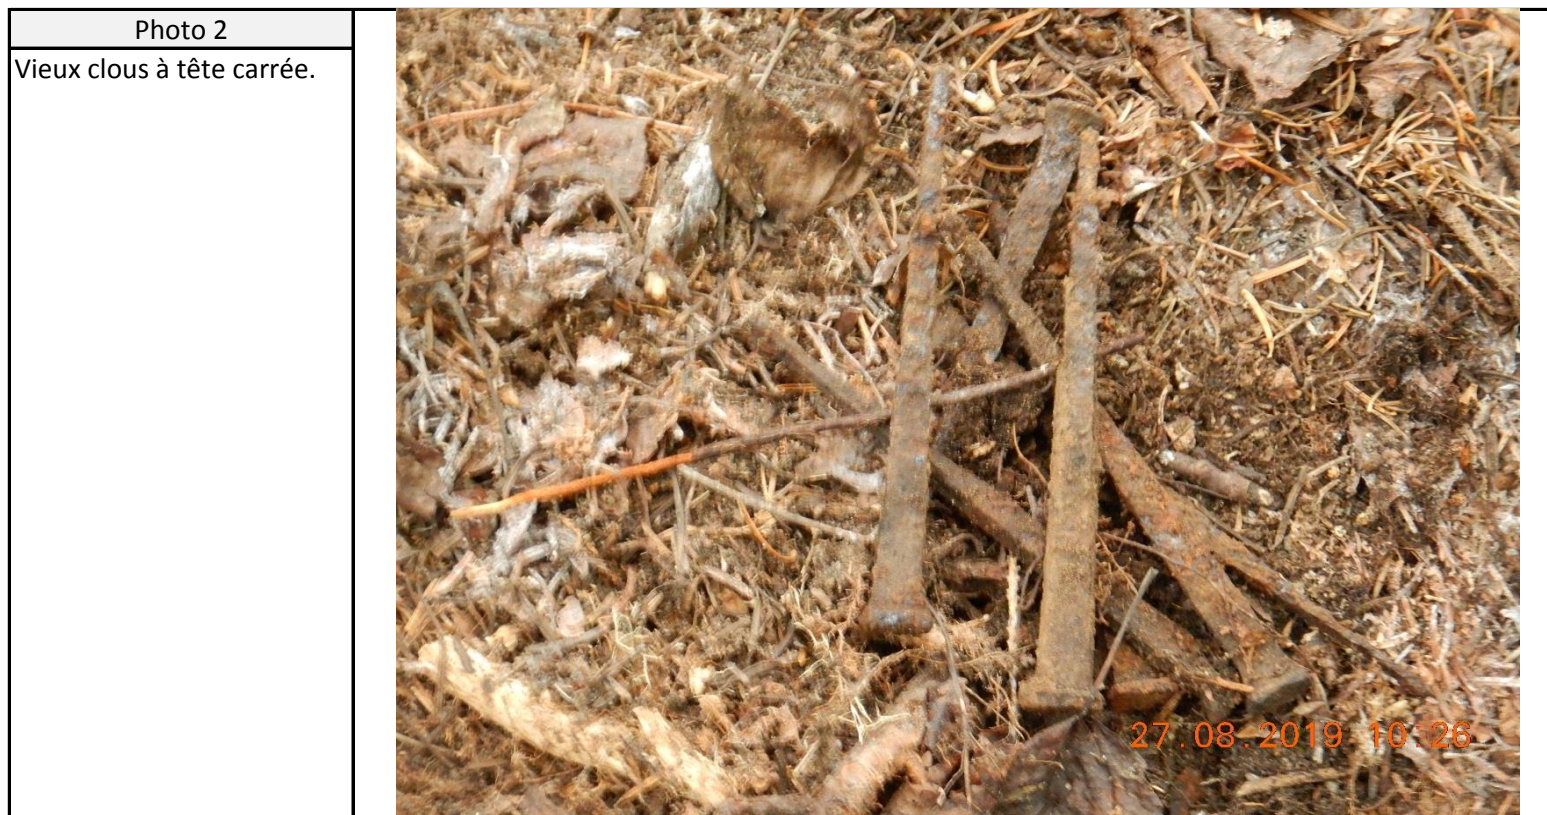
7. Indices en surface d'anciens forages	
Type	Mode de récupération suggéré
Pièces métalliques diverses	Sans moyen mécanique
Commentaires	
Une plateforme en bois semble se trouver sur le site avec des vieux clous forgés à tête carrée.

Photo 1	
Vieilles planches de bois enfouies.
