DIRECTION DU BUREAU DES HYDROCARBURES

1. Identification du puits	
Nom du puits	Saguenay Lake Saint-John No 1
Numéro du puits	E008
MRC	Le Domaine-du-Roy
Municipalité	Sainte-Hedwidge

2. Informations générales sur l'inspection	
Inspecteur	David Fortin
Inspecteur	Pierre-François Côté
Accompagné de	
Système géodésique	NAD 83
Format des coordonnées	Degré décimaux
Type inspection	Complète
Date	2019-08-23
Vérification sécurité	
Heure de début et fin	8h00 à 10h00
Conditions météorologiques	Pluie intermittente
Température ambiante (°C)	15

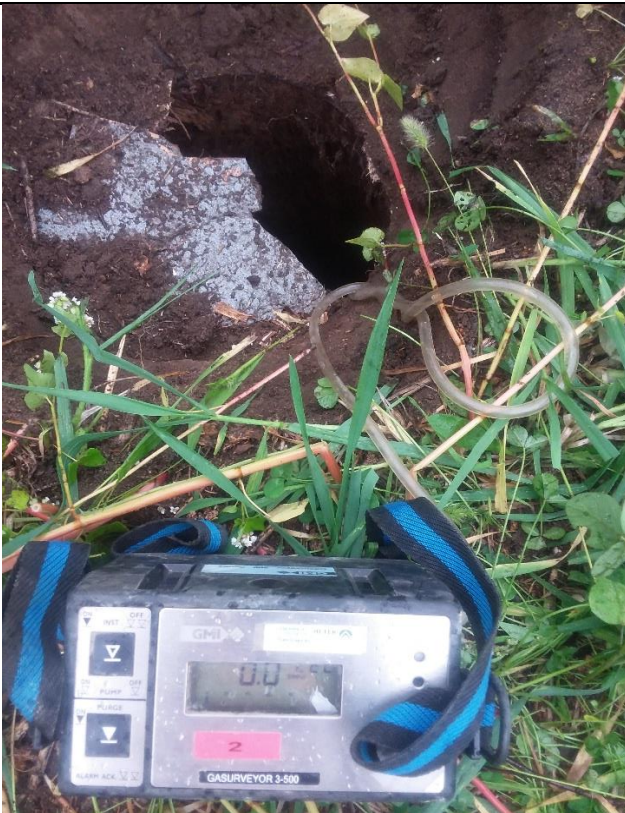
13. Conclusions et recommandations		
Éléments	Constats	Commentaires
Le puits est localisé	Oui	
Risque pour l'environnement	Oui	Trou ouvert représente un risque de chute
Reprendre la recherche	Non	
Statut	Travaux à réaliser	
Coupe du tubage	Non-applicable	Peu profond, risque d'impact avec machinerie agricole
Ramassage des débris d'anciens forages	Non-applicable	
Pancarte	Non-applicable	
Prochaine inspection recommandée	2020	Revenir pour faire installer un couvercle ventilé
Autre		
Conclusion		
Le puits est localisé, car le haut du tubage a été déterré. Aucune migration ni émanation de gaz au tubage n'ont été détectées. Aucun indice organoleptique de contamination de l'eau et/ou du sol n'a été observé. Le trou ouvert du tubage représente un risque de chute. Pour ces raisons, l'état du puits est : Travaux à réaliser.

Photos de l'inspection		
Photo 1		
Haut du tubage, présence d'un trou ouvert.

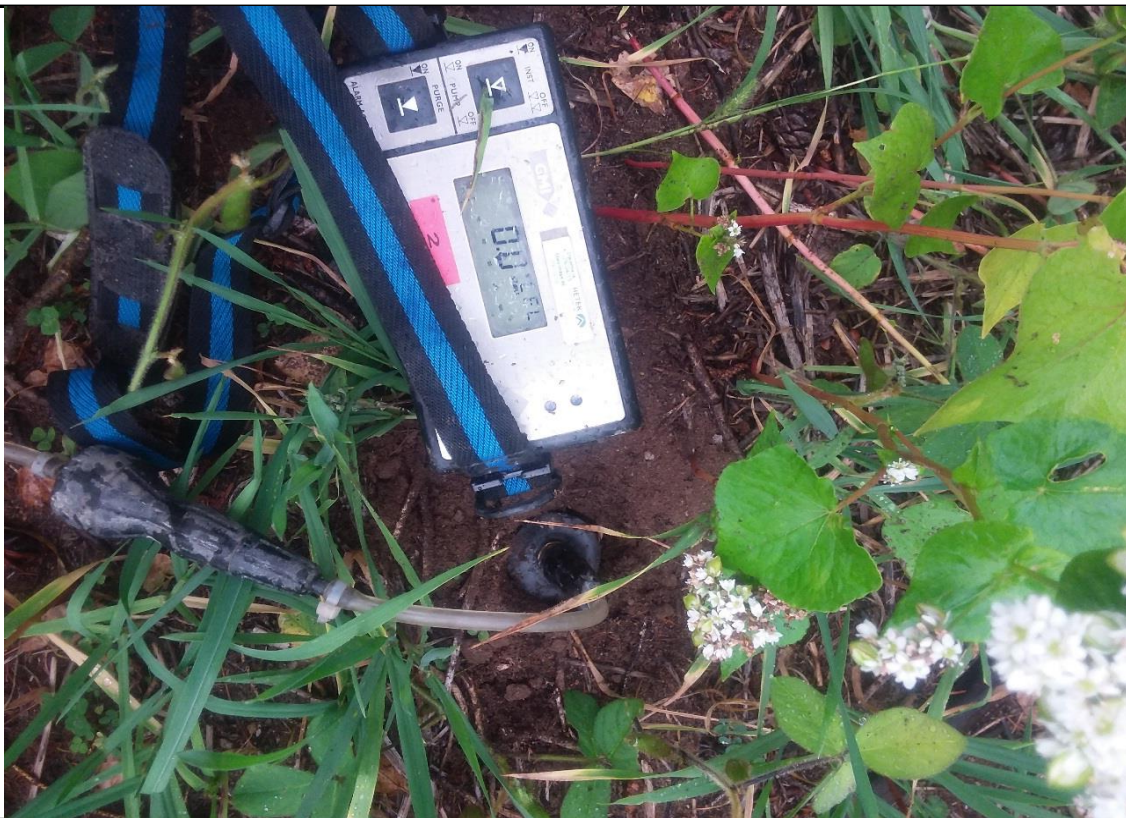
Photo 2

Aucune migration n'a été observée.

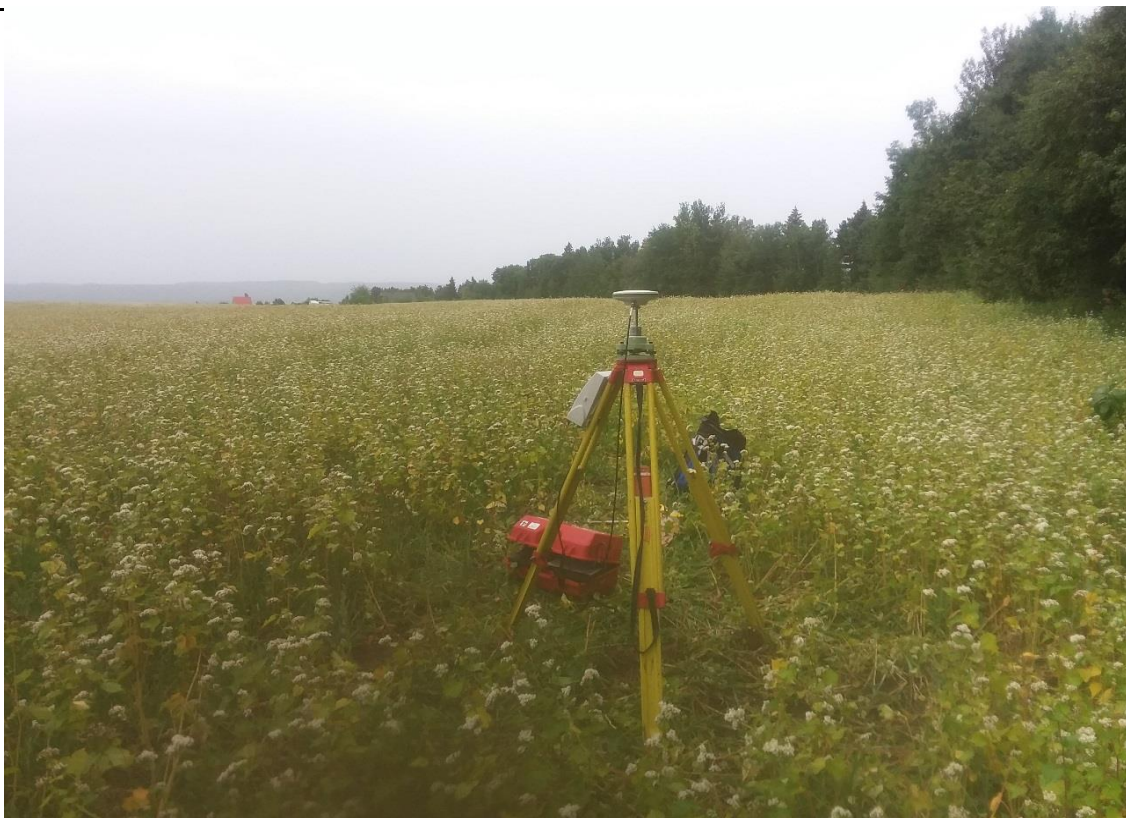
Photo 3

Vue générale du site.
