DIRECTION DU BUREAU DES HYDROCARBURES

1. Identification du puits	
Nom du puits	C.P.C. No 3
Numéro du puits	C006
MRC	La Côte-de-Gaspé
Municipalité	Gaspé

2. Informations générales sur l'inspection	
Inspecteur	Kathleen Sévigny
Inspecteur	Éric Arsenault
Accompagné de	
Système géodésique	NAD 83
Format des coordonnées	Degré décimaux
Type inspection	Complète
Date	2019-09-05
Vérification sécurité	Effectuée
Heure de début et fin	13 h à 16 h
Conditions météorologiques	Partiellement nuageux
Température ambiante (°C)	20

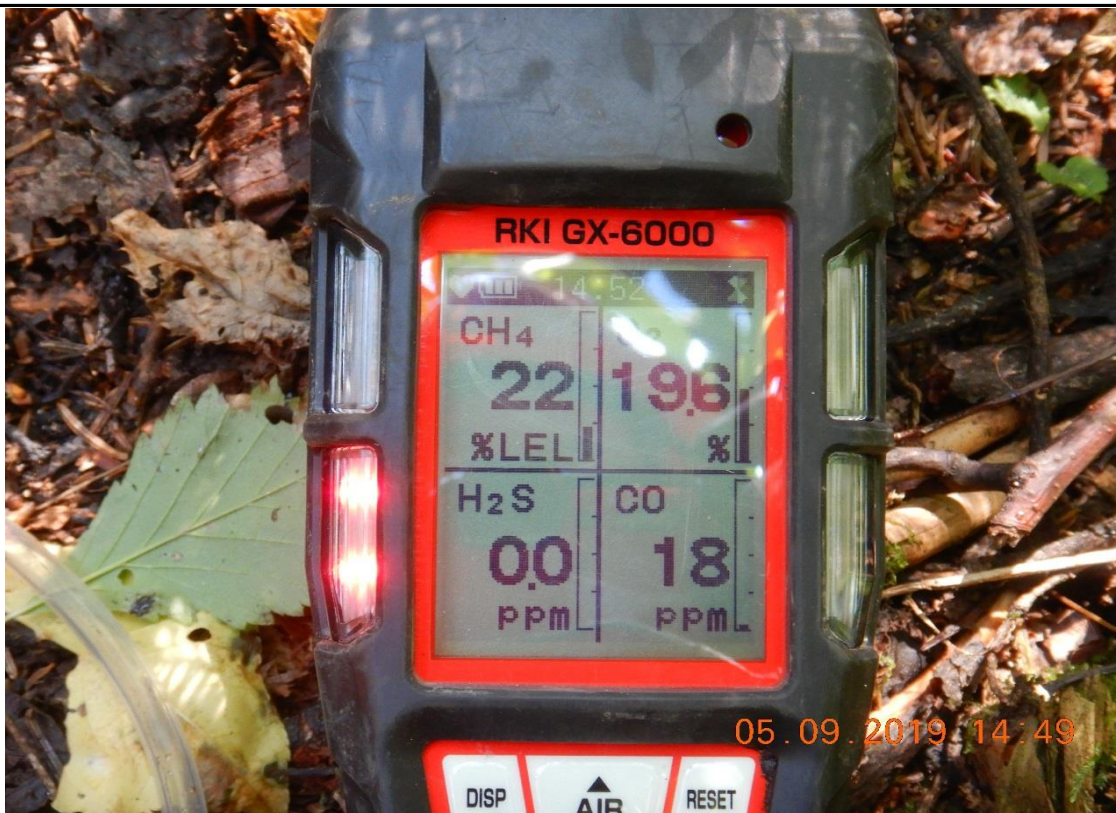
Photo 2

11. Émanation et migration		
Point de mesure	%LIE	%GAZ
Au tubage ou à l'évent	30	
#1 À l'intérieur de 50 centimètres	18	
#2 À l'intérieur de 50 centimètres	22	
#1 À 4 mètres	0	
#2 À 4 mètres	0	
#3 À 4 mètres	0	
#4 À 4 mètres	0	
Si les valeurs sont >25% LIE à l'intérieur de 50 cm ou à 4 m, faire les mesures aux 4 coins cardinaux de la limite de migration jusqu'à un maximum de 75 m et à toutes places où des indices de migrations sont visibles		
Commentaires		
0,5 ppm de H2S au puits; 9 et 18 ppm de CO à 50 cm du puits; 12, 15 et 9 ppm de CO à 4 m du puits

Mesure de migration à 50 cm.

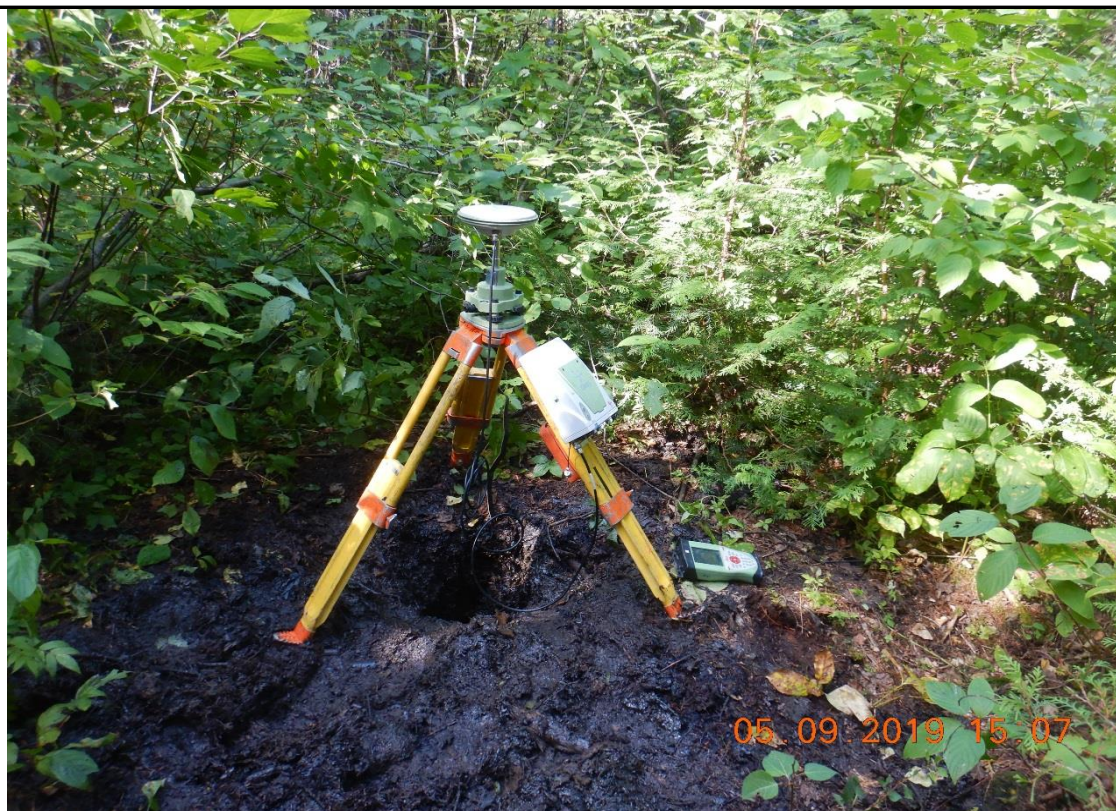
Photo 3

12. Indices de contamination					
Visuel de produits pétroliers dans le sol	Description de l'indice de contamination	Localisation	Échantillonnage	Profondeur (cm)	Identification
Olfactifs de produits pétroliers dans le sol	Odeur d'hydrocarbures	1,5 m autour du puits	Non		
Végétation dégradée ou appauvrie	Pas de végétation	1,5 m autour du puits	Non		
Visuels de produits pétroliers dans le sol	Sol noirci	Dans le puits	Oui	20 cm	C006 VR-01
Commentaires					
Échantillonné le 2019-09-05. Résultats obtenus le 2019-09-13. Puits contaminés aux hydrocarbures C10-C50

13. Conclusions et recommandations		
Éléments	Constats	Commentaires
Le puits est localisé	Oui	
Risque pour l'environnement	Oui	C006 VR-01 (Sol) : 320 000 ppm en Hydrocarbures Pétroliers C10-C50 (>C)
Reprendre la recherche	Non	
Statut	Travaux à réaliser	
Coupe du tubage	Non-applicable	
Ramassage des débris d'ancien forages	À faire	
Pancarte	À faire	
Prochaine inspection recommandée	1 an	
Autre		
Conclusion		
Le puits est localisé, car le haut du tubage est au niveau du sol. Une émanation de gaz au tubage et une migration de gaz ont été détectées, mais ne représentent pas un risque selon l'article 130 de la Loi sur les hydrocarbures. De la contamination en <i>Hydrocarbures Pétroliers C10-C50 (>C)</i> a été mesurée dans le sol. Pour ces raisons, l'état du puits est : Travaux à réaliser.

Vue du sol à l'endroit du puits C006.
