DIRECTION DU BUREAU DES HYDROCARBURES

1. Identification du puits	
Nom du puits	Oil Selections No 32
Numéro du puits	A102
MRC	L'Assomption
Municipalité	L'Assomption

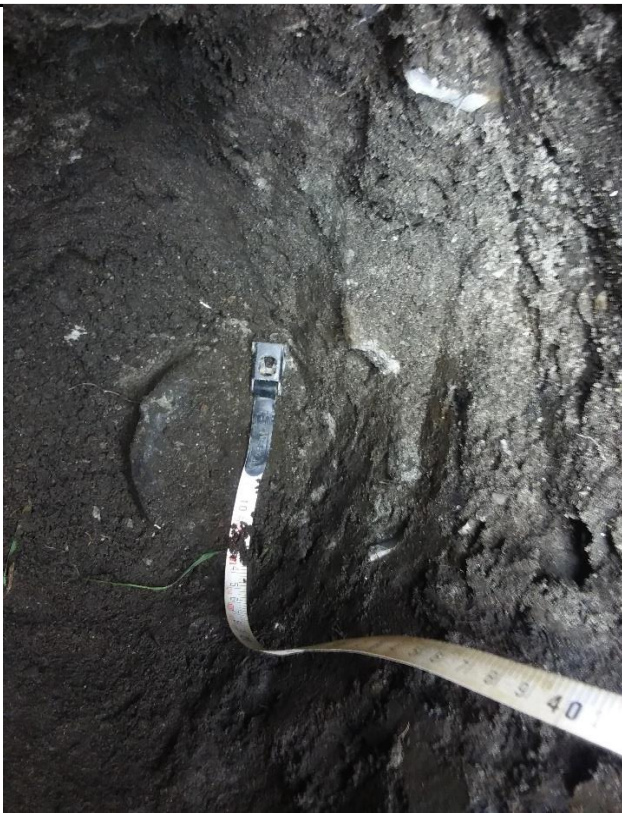
Photos de l'inspection		
Photo 1		
Haut du tubage
