1. Identification du puits	
Nom du puits	Calbec No 5
Numéro du puits	B078
MRC	Trois-Rivières
Municipalité	Pointe-du-Lac

2. Informations générales sur l'inspection	
Inspecteur	Adrien Bouffard
Inspecteur	Habib Ourari
Accompagné de	
Système géodésique	NAD 83
Format des coordonnées	Degré décimaux
Type inspection	Complète
Date	2019-06-18
Vérification sécurité	Effectuée
Heure de début et fin	10h30 à 11h45
Conditions météorologiques	Ensoleillé
Température ambiante (°C)	19

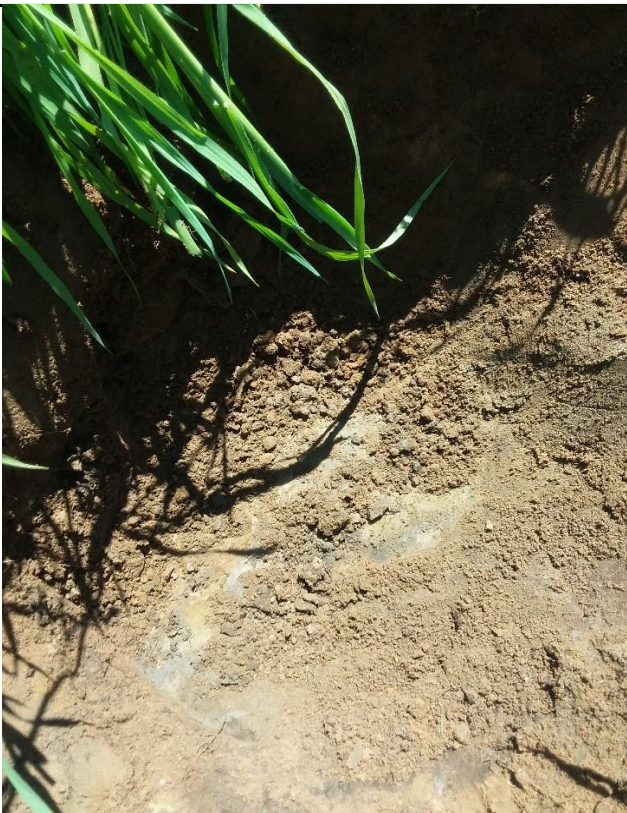
Photos de l'inspection		
Photo 1

Massif de bréton
