DIRECTION DU BUREAU DES HYDROCARBURES

1. Identification du puits	
Nom du puits	P.O.T. No 20
Numéro du puits	C054
MRC	de La Côte-de-Gaspé
Municipalité	Rivière-Saint-Jean
Numéro de lot	T.N.O.

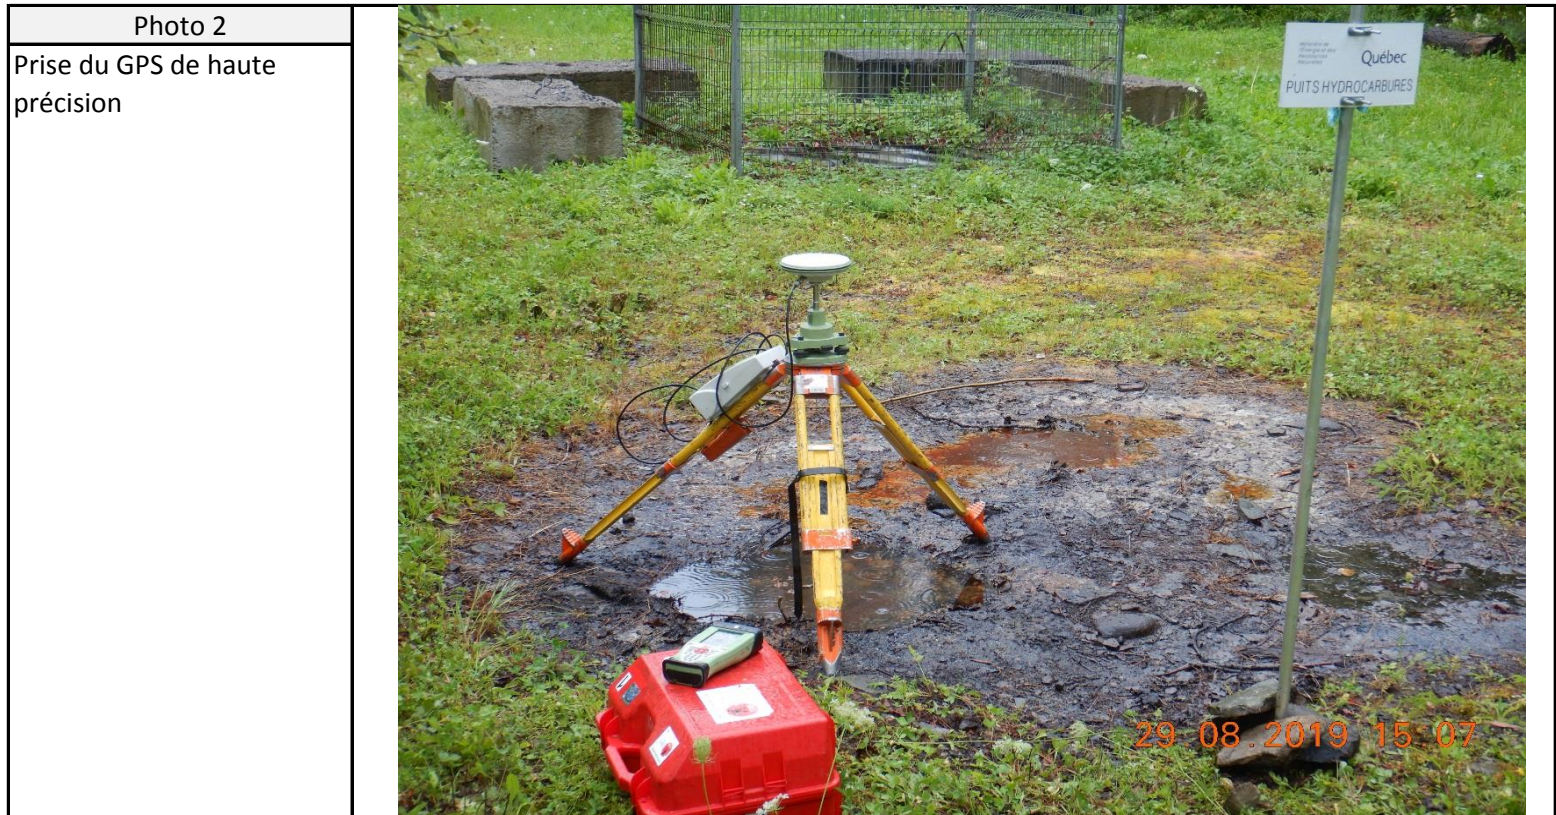
Photo 1	
Puits C054

9. Localisation du puits		
Observation	Coordonnées GPS	Intensité du signal
Tubage déterré	48,835715 , -64,868363	Très fort
Commentaires		
Tubage se retrouvant sous une couche de paraffine

Visuel de produits pétroliers dans le sol	Description de l'indice de contamination	Localisation	Échantillonnage	Profondeur (cm)	Identification
Visuel de produits pétroliers dans le sol	Sol noir, présence de paraffine et huile	Au-dessus du puits	Oui	10	C054 VR-01 et C054 VR-
Olfactif de produits pétroliers dans le sol	Odeur d'hydrocarbures	Sur le site du puits	Oui	10	C054 VR-01 et C054 VR-
Végétation dégradée ou appauvrie	Aucune végétation au-dessus du puits		Non		
Commentaires

Éléments	Constats	Commentaires
Le puits est localisé visuellement	Oui	
Risque pour l'environnement	Oui	C054 VR-01 (Sol) : 260 000 mg/kg en Hydrocarbures
Reprendre la recherche	Non	
Statut	Travaux à réaliser	
Coupe du tubage	Non-applicable	
Ramassage des débris d'anciens forages	Non-applicable	
Pancarte	À faire	
Prochaine inspection recommandée	1 an	
Autre		
Conclusion		
Le puits est localisé, car le haut du tubage a été déterrée. De la contamination en Hydrocarbures Pétroliers C10-C50 a été détectée dans le sol. Une inspection supplémentaire est requise afin de réaliser un test de migration de gaz. Pour ces raisons, l'état du puits est : Travaux à réaliser.
