DIRECTION DU BUREAU DES HYDROCARBURES

1. Identification du puits	
Nom du puits	85-10
Numéro du puits	CS34
MRC	La Côte-de-Gaspé
Municipalité	Rivière-Saint-Jean

RAPPORT D'INSPECTION DE Puits INACTIF  
DIRECTION DU BUREAU DES HYDROCARBURES

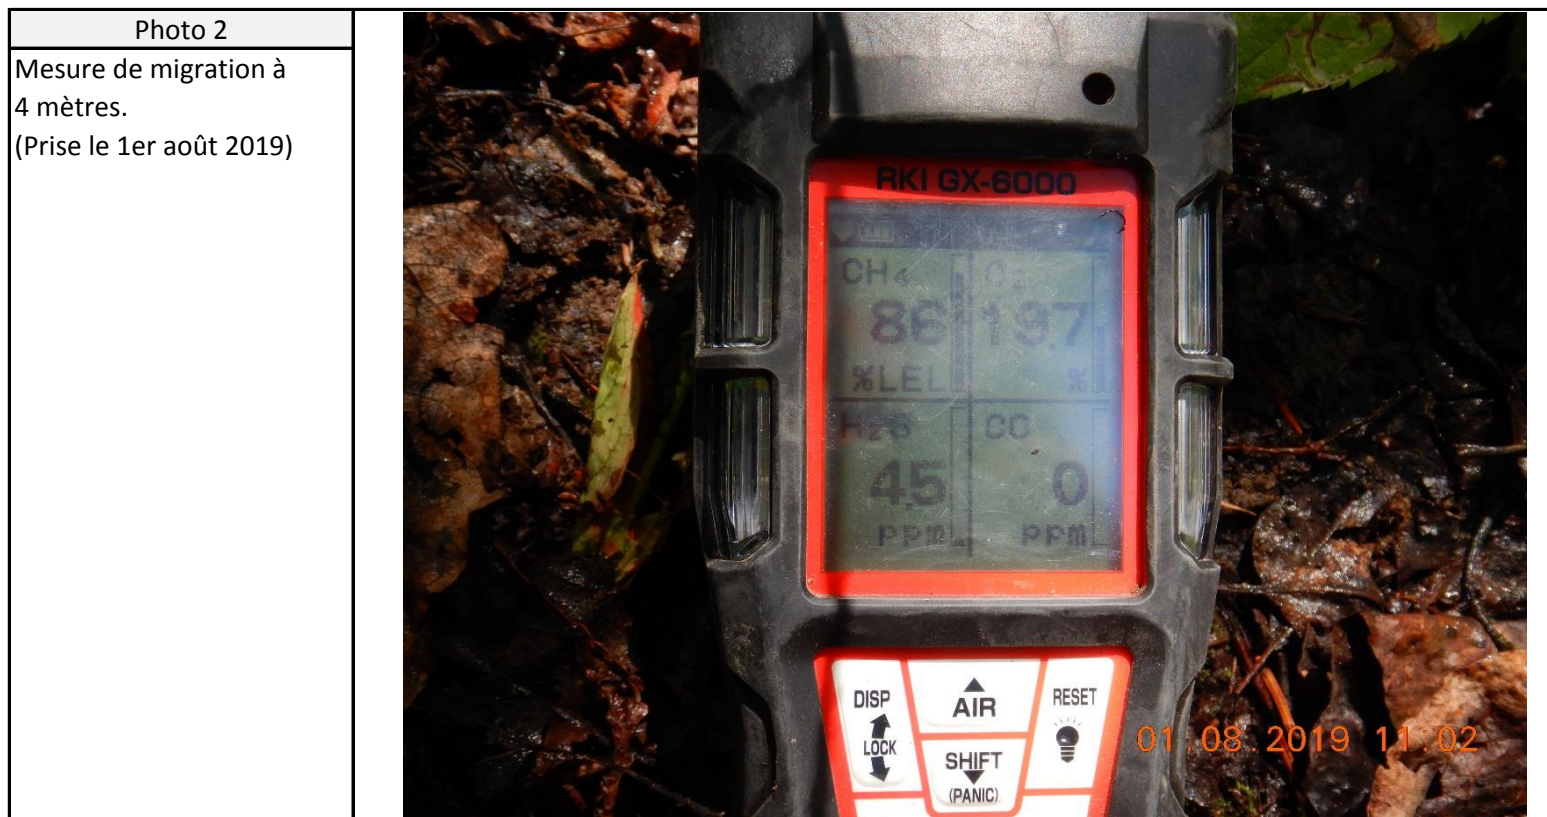
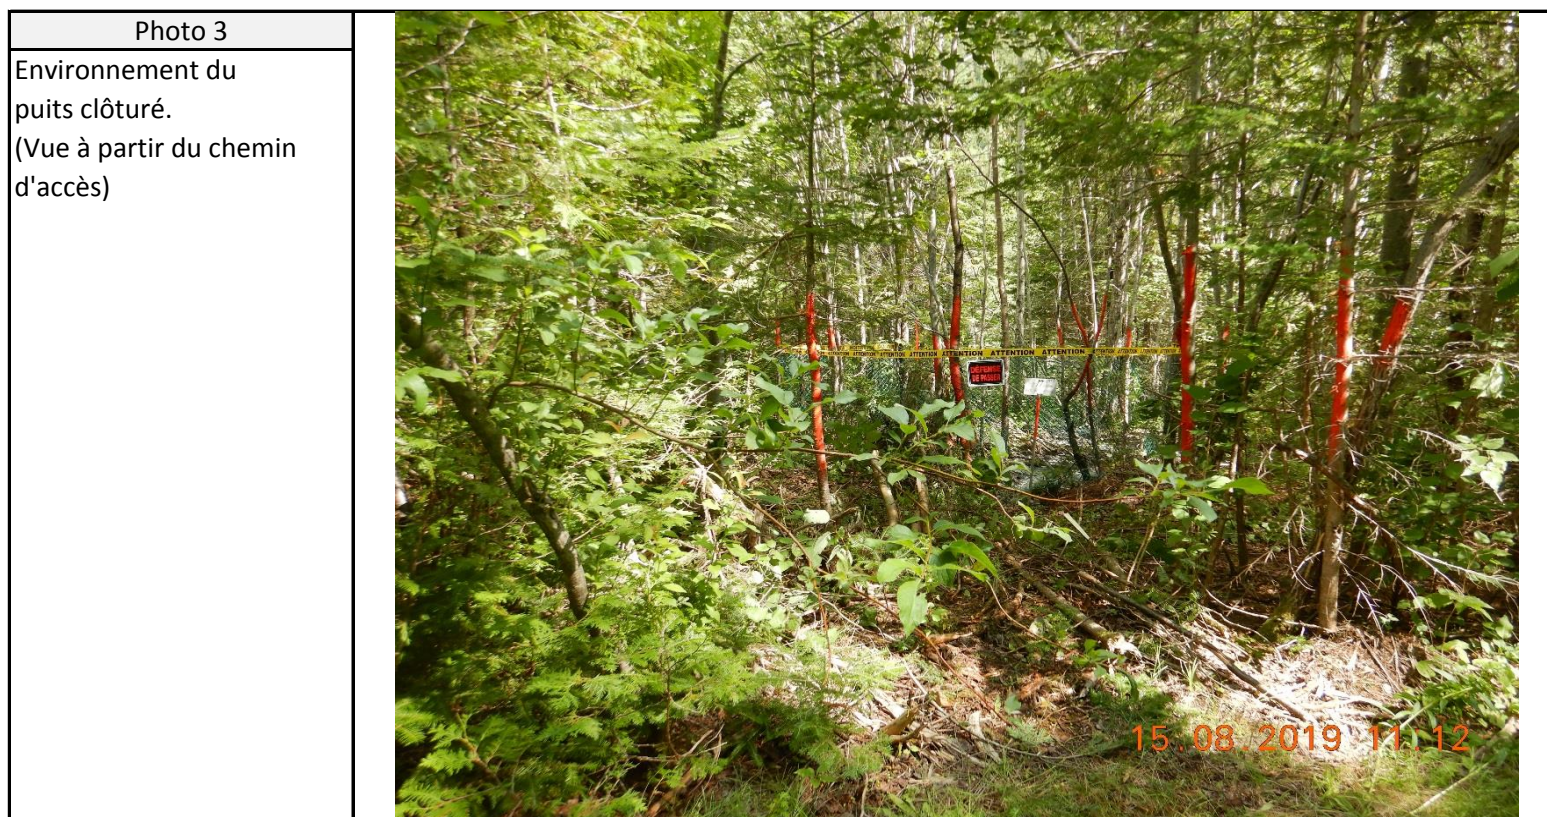
Photo 1	
Puits CS34

Le puits est localisé, car le haut du tubage est hors-sol. Aucune contamination au-delà des critères applicables n'a été mesurée. Une émanation de gaz au tubage et une migration de gaz ont été détectées et présentent un risque selon la Loi sur les hydrocarbures et ses règlements afférents. Du Sulfure d'hydrogène (H<sub>2</sub>S) a également été mesuré. Une clôture de sécurité temporaire a été installée afin de restreindre l'accès. Pour ces raisons, l'état du puits est : Travaux à réaliser.
