DIRECTION DU BUREAU DES HYDROCARBURES

1. Identification du puits	
Nom du puits	83-01
Numéro du puits	CS01
MRC	La Côte-de-Gaspé
Municipalité	Rivière-Saint-Jean

RAPPORT D'INSPECTION DE Puits INACTIF  
DIRECTION DU BUREAU DES HYDROCARBURES

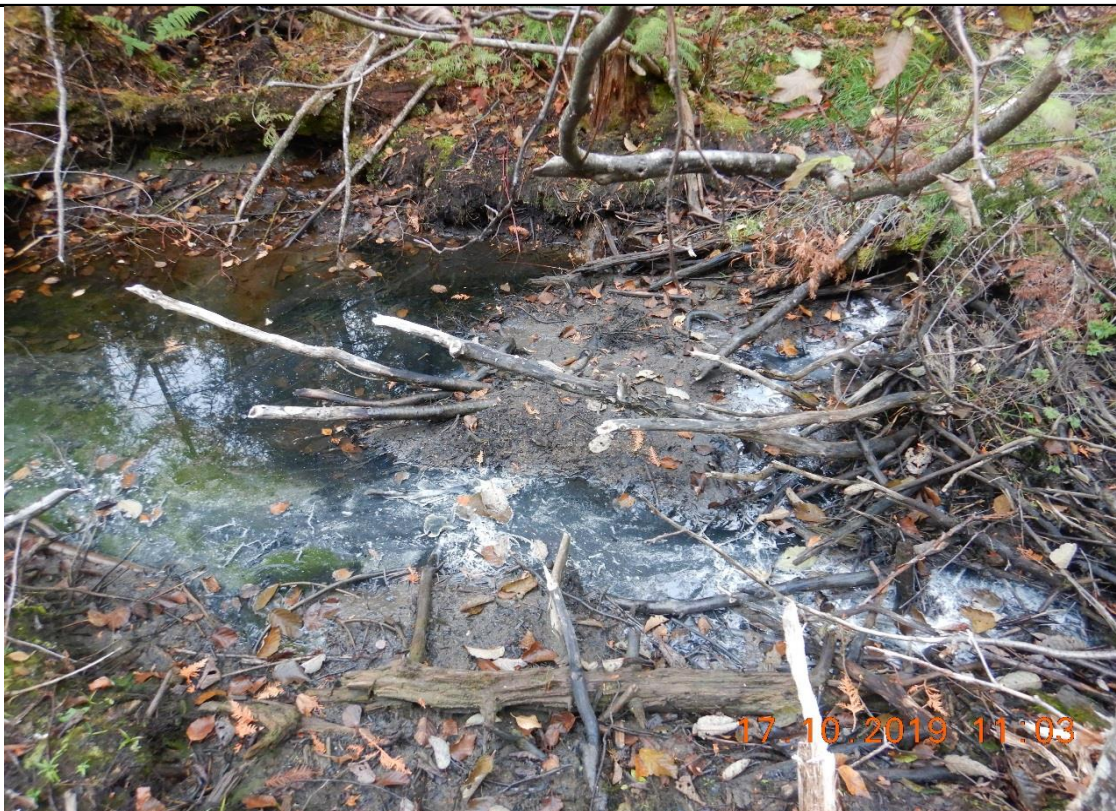
Photo 2

Une flaque d'eau blanchâtre similaire à ce qu'on retrouve au CS34 et au CS42 est présente à proximité du puits (environ une dizaine de mètres du puits, dans l'étang à castor) avec présence de H<sub>2</sub>S (3,5 ppm de H<sub>2</sub>S détecté au-dessus de la flaque). Pourrait être causé par le CS01 (aucune détection à proximité de la flaque).  
Échantillonné le 2019-10-17. Résultats reçus le 2019-11-01. Contaminé aux hydrocarbures C10-C50.

Écoulement du liquide blanchâtre dans un ruisseau à castor se jettant dans le principal affluent de la rivière de la Petite Fourche.

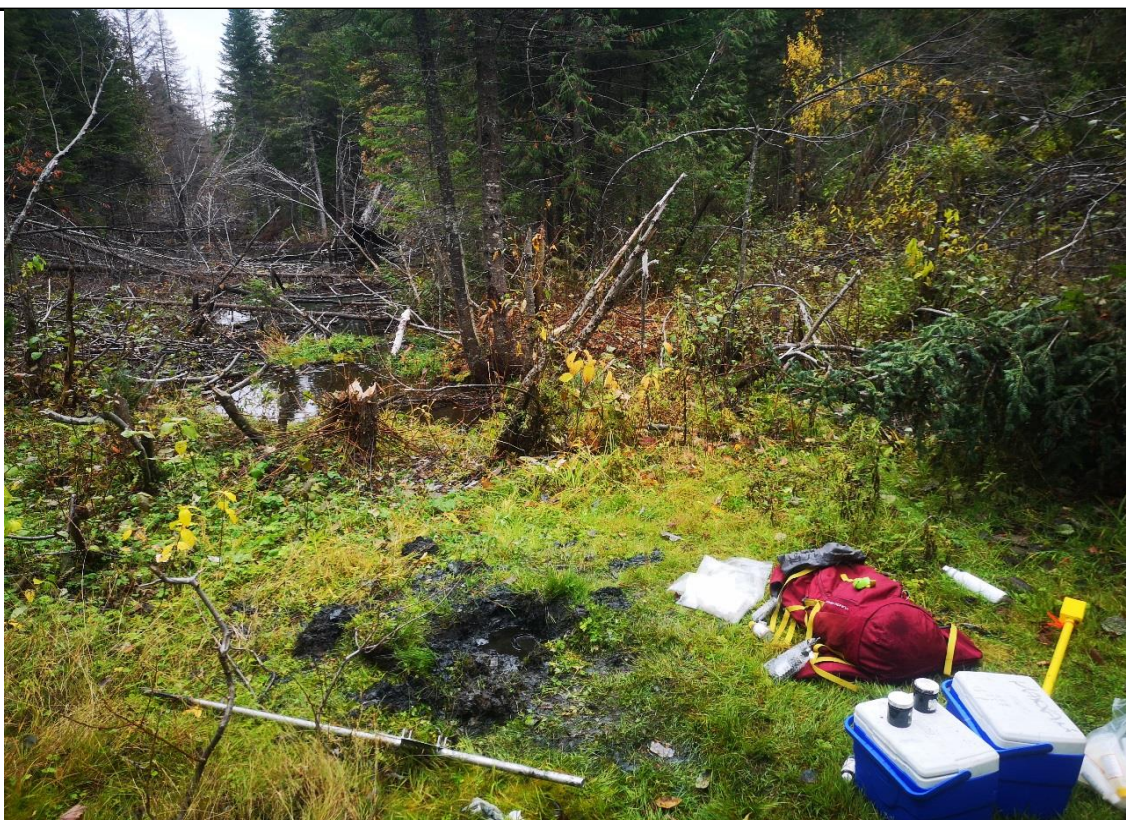
Photo 3

Environnement du puits CS01
