DIRECTION DU BUREAU DES HYDROCARBURES

1. Identification du puits	
Nom du puits	Saint-Élie-de-Caxton No 2
Numéro du puits	A110
MRC	Maskinongé
Municipalité	Saint-Élie-de-Caxton

2. Informations générales sur l'inspection	
Inspecteur	Vernhar Beaulac
Inspecteur	Kym Bernard
Accompagné de	53-54
Système géodésique	NAD 83
Format des coordonnées	Degré décimaux
Type inspection	Complète
Date	2019-06-19
Vérification sécurité	Effectuée
Heure de début et fin	9h00 à 12h00
Conditions météorologiques	Pluie intermittente
Température ambiante (°C)	28

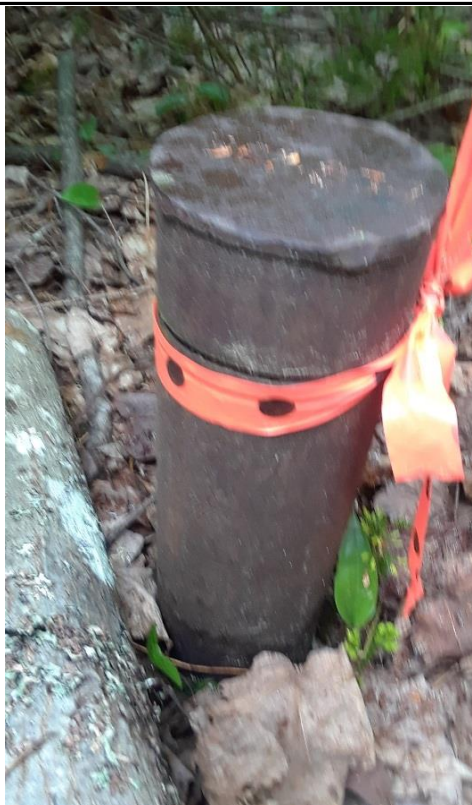
Photo 2	
Sondage minier
