DIRECTION DU BUREAU DES HYDROCARBURES

1. Identification du puits	
Nom du puits	Associated Developments No 1, Baillargeon
Numéro du puits	C001
MRC	La Côte-de-Gaspé
Municipalité	Rivière-Saint-Jean

2. Informations générales sur l'inspection	
Inspecteur	Éric Arsenault
Inspecteur	Kathleen Sévigny
Accompagné de	
Système géodésique	NAD 83
Format des coordonnées	Degré décimaux
Type inspection	Complète
Date	2019-08-21
Vérification sécurité	Effectuée
Heure de début et fin	11 h 30 à 15 h 30
Conditions météorologiques	Ensoleillé
Température ambiante (°C)	30

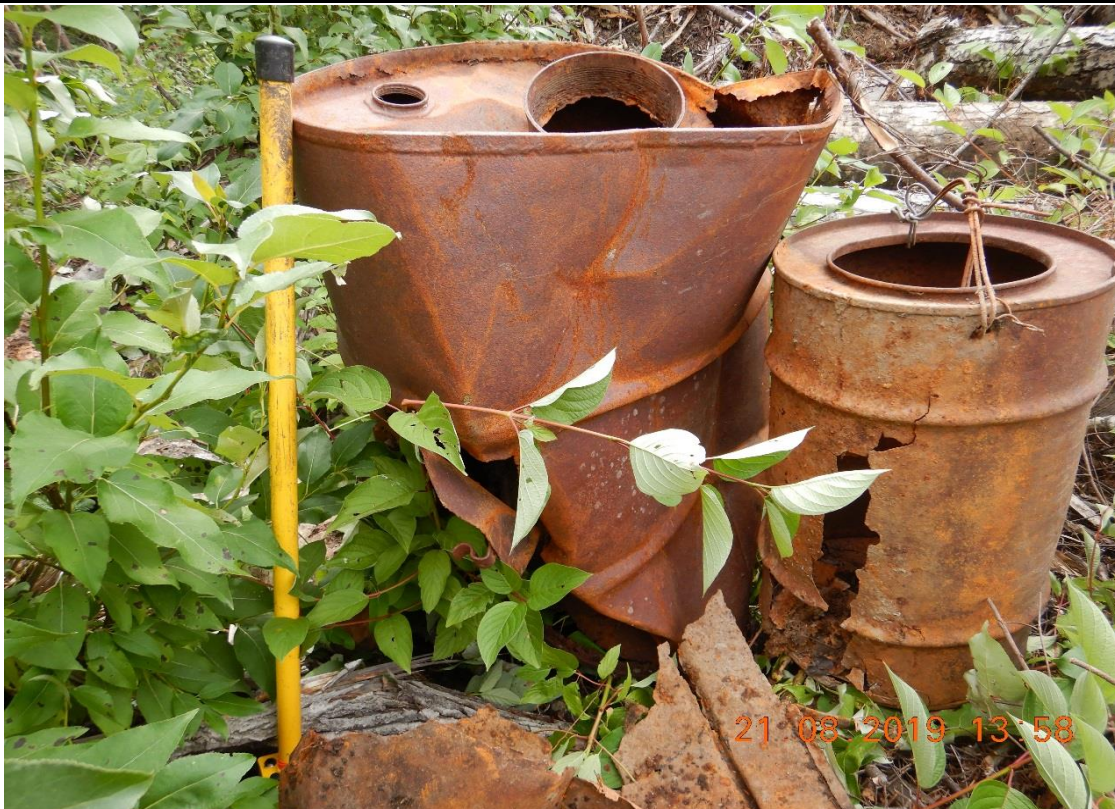
Photo 2

Barils retrouvés sur le site  
du forage.

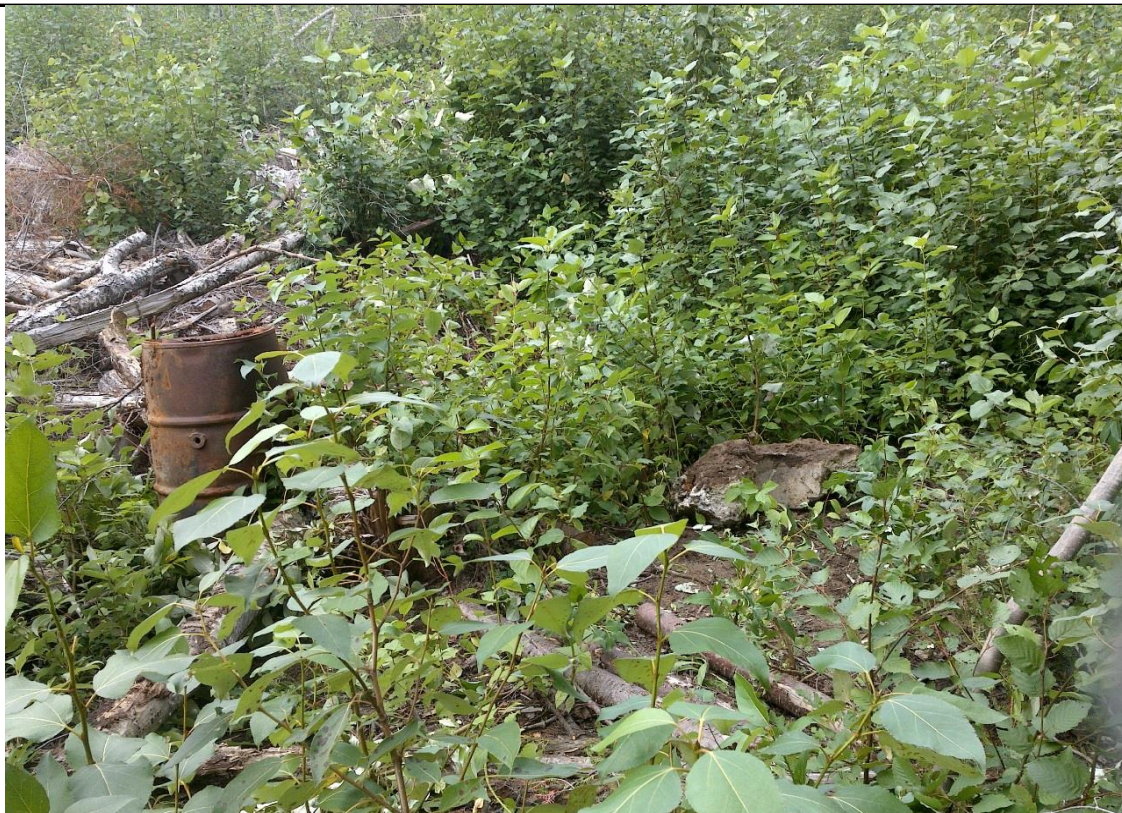
Photo 3

Des opérations forestières  
ont eu lieu à l'endroit du  
forage.
