1. Identification du puits	
Nom du puits	New Peninsular Oil No 3, Holland
Numéro du puits	C084
MRC	de La Côte-de-Gaspé
Municipalité	Murdochville
Numéro de lot	5858508

2. Informations générales sur l'inspection	
Inspecteur	Éric Arsenault
Inspecteur	Kathleen Sévigny
Accompagné de	
Système géodésique	NAD 83
Format des coordonnées	Degrés décimaux
Type inspection	Complète
Date	2019-06-28
Vérification sécurité	Effectuée
Heure de début et fin	10 h à 13 h
Conditions météorologiques	Pluie intermittente
Température ambiante (°C)	20

RAPPORT D'INSPECTION DE Puits INACTIF
DIRECTION DU BUREAU DES HYDROCARBURES

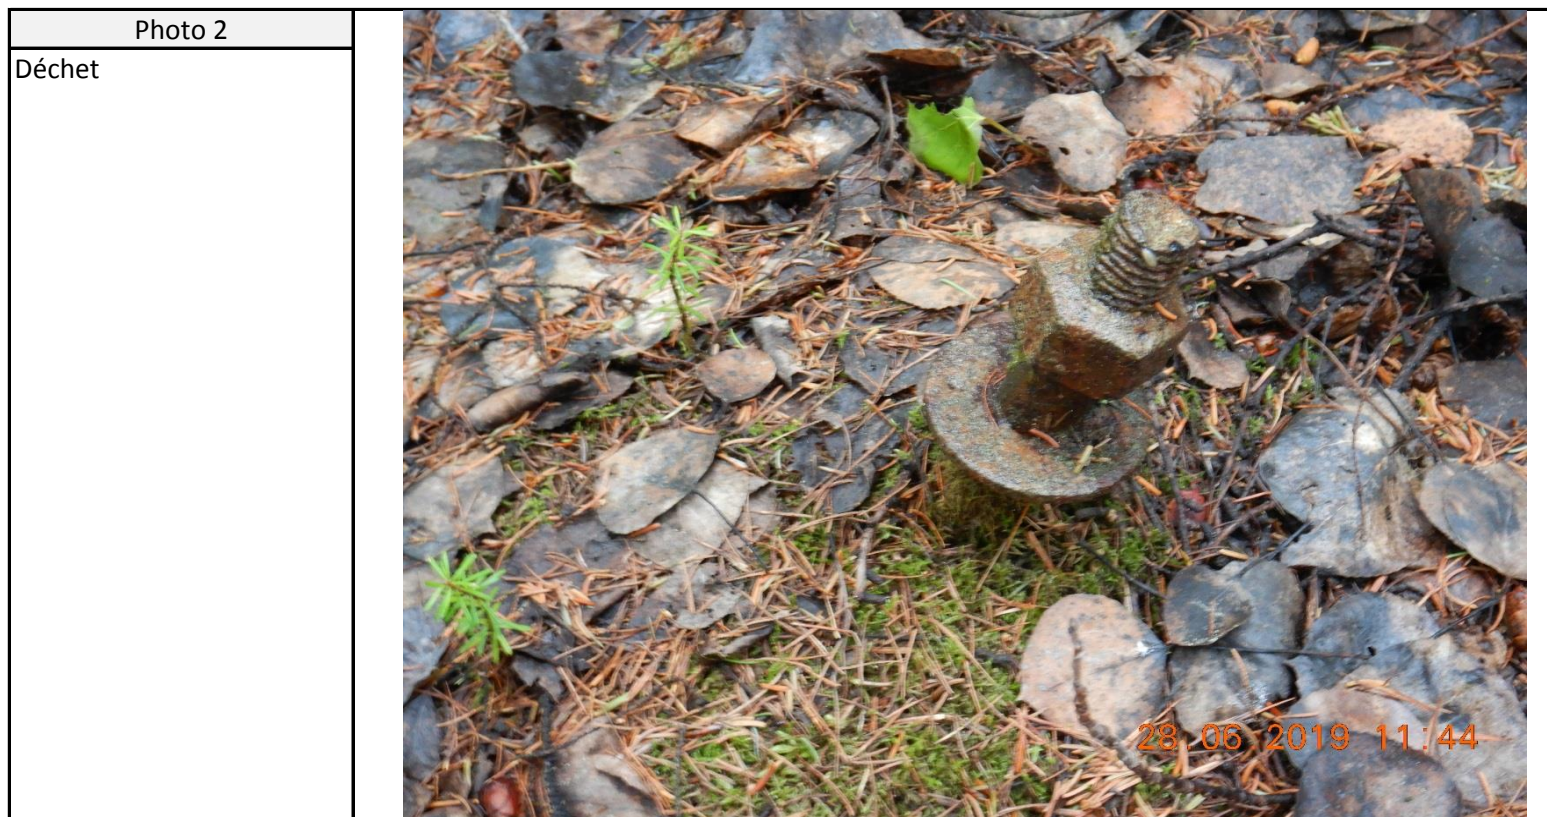
7. Indices en surface d'anciens forages	
Type	Mode de récupération suggéré
Aucun	Récupération non requise
Commentaires	
Une partie de la zone de recherche est jonchée de déchets divers comme des pièces métalliques. Plusieurs véhicules sont abandonnés dans les bois.

Photo 1	
Déchet
