DIRECTION DU BUREAU DES HYDROCARBURES

1. Identification du puits	
Nom du puits	Canadian Seaboard, Sainte-Angèle No 1
Numéro du puits	A027
MRC	Bécancour
Municipalité	Bécancour

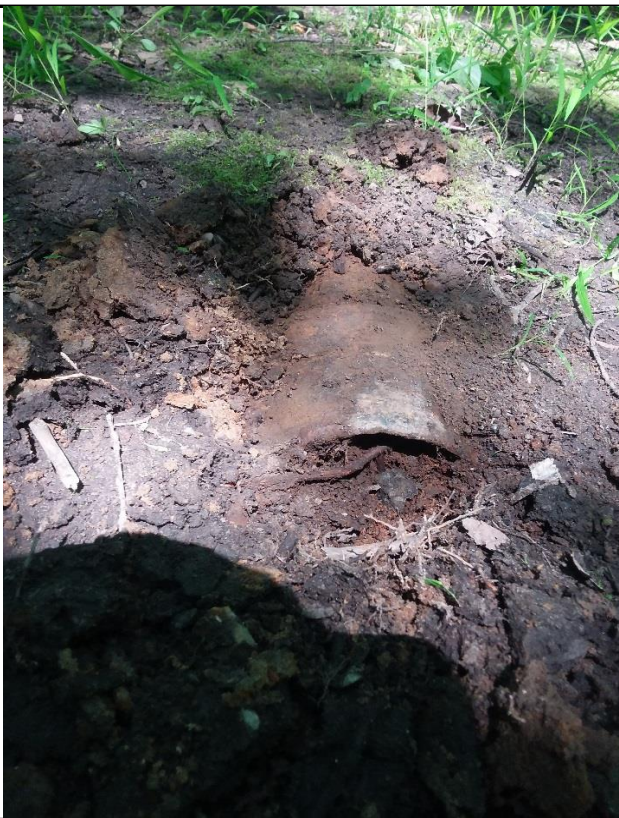
7. Indices en surface d'anciens forages	
Type	Mode de récupération suggéré
Tubages en acier	
Commentaires	
La partie supérieure du tubage du puits a très certainement été trouvée (voir photos). Le tubage coupé est dans un chemin forestier 53-54 Partie de tubage d'environ 8 pieds de longueur, diamètre d'environ 7 5/8 pouces, extrémité fileté

Photo 2	
Tubage.
