DIRECTION DU BUREAU DES HYDROCARBURES

1. Identification du puits	
Nom du puits	Maria C No 1
Numéro du puits	E007
MRC	Maria-Chapdelaine
Municipalité	Sainte-Jeanne-d'Arc

2. Informations générales sur l'inspection	
Inspecteur	David Fortin
Inspecteur	Pierre-François Côté
Accompagné de	
Système géodésique	NAD 83
Format des coordonnées	Degré décimaux
Type inspection	Complète
Date	2019-08-22
Vérification sécurité	Effectuée
Heure de début et fin	13h00 à 15h00
Conditions météorologiques	Nuageux
Température ambiante (°C)	20

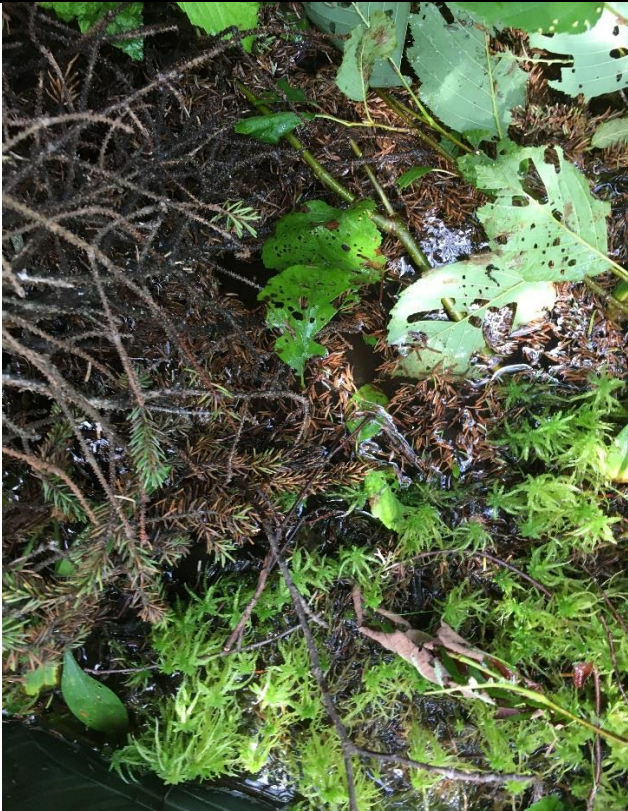
Photos de l'inspection	
<p>Photo 1</p> <p>Localisation du puits.</p>
