1. Identification du puits	
Nom du puits	Lanoraie Oil and Gas Syndicate No 4
Numéro du puits	BZ15
MRC	D'Autray
Municipalité	Lanoraie
Numéro de lot	53-54

2. Informations générales sur l'inspection	
Inspecteur	Vernhar Beaulac
Inspecteur	Kym Bernard
Accompagné de	
Système géodésique	NAD 83
Format des coordonnées	Degré décimaux
Type inspection	Complète
Date	2019-08-20
Vérification sécurité	Effectuée
Heure de début et fin	13h00 à 14h00
Conditions météorologiques	Ensoleillé
Température ambiante (°C)	20

RAPPORT D'INSPECTION DE PUITS INACTIF
DIRECTION DU BUREAU DES HYDROCARBURES

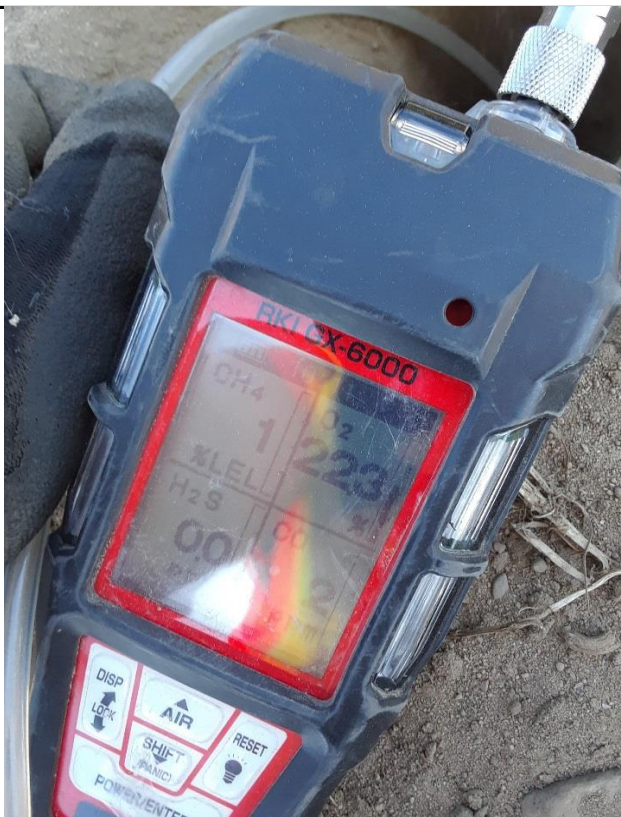
Photo 2	
Test de migration

11. Émanation et migration		
Point de mesure	%LIE	%GAZ
Au tubage ou à l'évent	0	
#1 À l'intérieur de 50 centimètres	0	
#2 À l'intérieur de 50 centimètres	0	
#1 À 4 mètres	0	
#2 À 4 mètres	0	
#3 À 4 mètres	0	
#4 À 4 mètres	0	
Si les valeurs sont >25% LIE à l'intérieur de 50 cm ou à 4 m, faire les mesures aux 4 coins cardinaux de la limite de migration jusqu'à un maximum de 75 m et à toutes places où des indices de migrations sont visibles		
Commentaires		
Il est impossible de prendre un point de mesure au tubage. Des valeurs non-significatives de méthane ont été obtenues lors du test de migration et sont probablement dû à une dérive du capteur de l'appareil de mesure. Par conséquent, les concentrations de méthane aux points de mesures sont considérées comme nulles.
