DIRECTION DU BUREAU DES HYDROCARBURES

1. Identification du puits	
Nom du puits	Laduboro No 5, La Baie Yamaska
Numéro du puits	A065
MRC	Nicolet-Yamaska
Municipalité	Baie-du-Febvre

2. Informations générales sur l'inspection	
Inspecteur	David Fortin
Inspecteur	Pierre-François Côté
Accompagné de	
Système géodésique	NAD 83
Format des coordonnées	Degré décimaux
Type inspection	Complète
Date	2019-06-27
Vérification sécurité	Effectuée
Heure de début et fin	9h15 à 10h30
Conditions météorologiques	Nuageux
Température ambiante (°C)	20

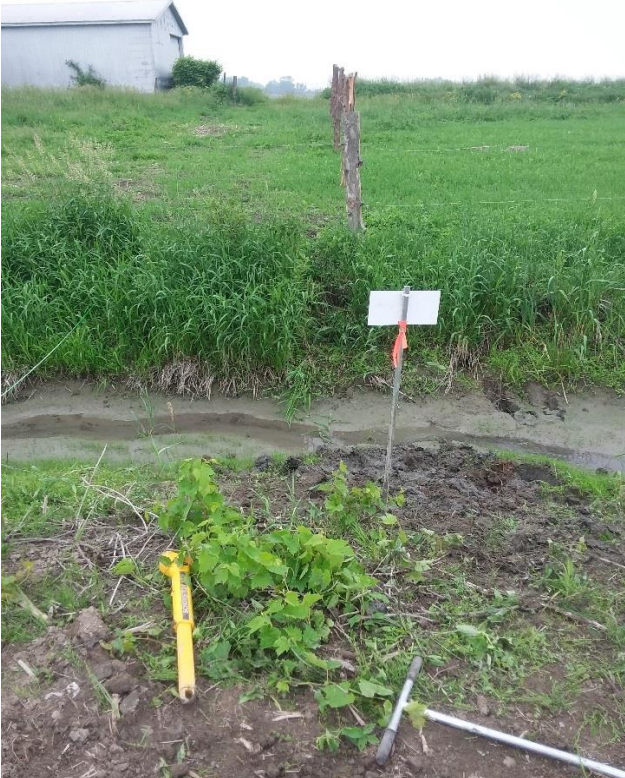
Photos de l'inspection	
<p>Photo 1</p> <p>Localisation du puits.</p>
