DIRECTION DU BUREAU DES HYDROCARBURES

1. Identification du puits	
Nom du puits	85-02
Numéro du puits	CS26
MRC	La Côte-de-Gaspé
Municipalité	Rivière-Saint-Jean

2. Informations générales sur l'inspection	
Inspecteur	Kathleen Sévigny
Inspecteur	Éric Arsenault
Accompagné de	
Système géodésique	NAD 83
Format des coordonnées	Degré décimaux
Type inspection	Complète
Date	2019-10-17
Vérification sécurité	Effectuée
Heure de début et fin	9h00 à 9h30
Conditions météorologiques	Nuageux
Température ambiante (°C)	12

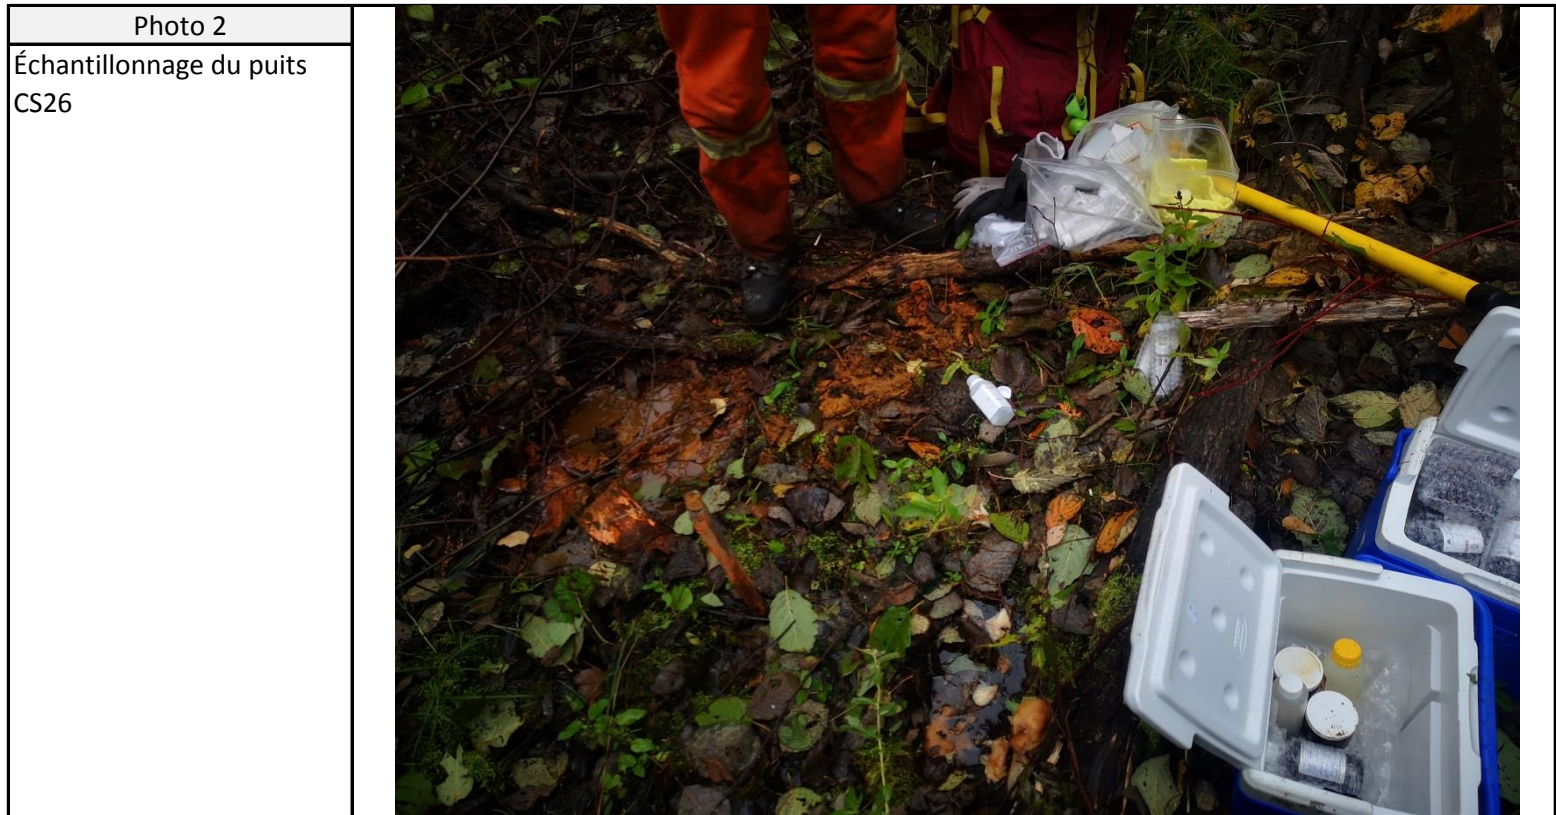
Photo 1	
Puits CS26

Visuel de produits pétroliers dans le sol	Description de l'indice de contamination	Localisation	Échantillonnage	Profondeur (cm)	Identification
Visuels de produits pétroliers dans le sol	Boue orange, sol noir	Pourtour du puits	Oui	5	CS26 VR-01 et CS26 VR-02
Visuels de produits pétroliers dans l'eau	Iridescence	Pourtour du puits	Oui	Surface	CS26 ES-01 et CS26 ES-02
<b>Commentaires</b>

Éléments	Constats	Commentaires
Le puits est localisé	Oui	
Risque pour l'environnement	Oui	
Reprendre la recherche	Non	
Statut	Travaux à réaliser	
Coupe du tubage	Non-applicable	
Ramassage des débris d'anciens forages	Non-applicable	
Pancarte	Non-applicable	
Prochaine inspection recommandée	1 an	
Autre		
<b>Conclusion</b>		
Le puits est localisé, car le haut du tubage est hors sol. Aucune émanation de gaz au tubage n'a été détectée. De la contamination en métaux a été détectée dans le sol et dans l'eau . Pour ces raisons, l'état du puits est : Travaux à réaliser.
