DIRECTION DU BUREAU DES HYDROCARBURES

1. Identification du puits	
Nom du puits	Oil Selections No 22
Numéro du puits	A096
MRC	L'Assomption
Municipalité	L'Assomption

2. Informations générales sur l'inspection	
Inspecteur	David Fortin
Inspecteur	Pierre-François Côté
Accompagné de	
Système géodésique	NAD 83
Format des coordonnées	Degré décimaux
Type inspection	Complète
Date	2019-06-19
Vérification sécurité	Effectuée
Heure de début et fin	12h30 à 13h30
Conditions météorologiques	Partiellement nuageux
Température ambiante (°C)	25

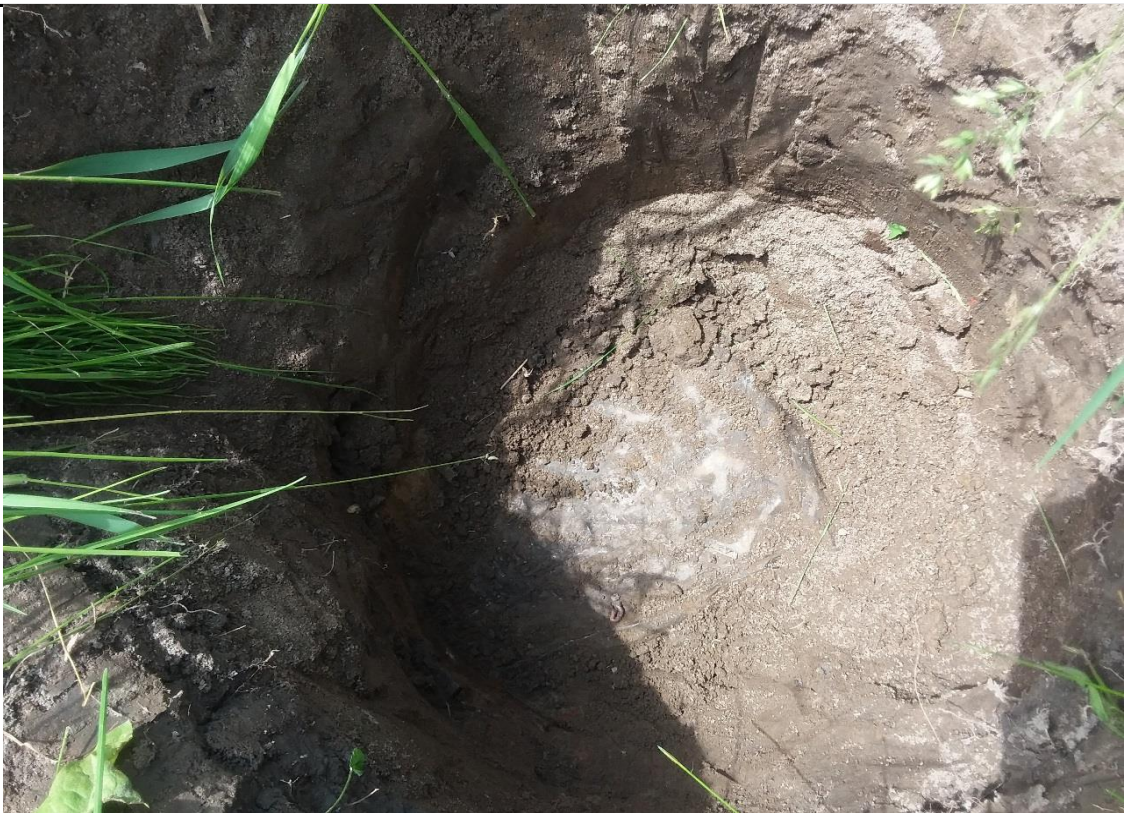
9. Localisation du puits		
Observation	Coordonnées GPS	Intensité du signal
Signal magnétique probant, impossible à creuser avec une pelle ronde	45,87777,-73,38466	Fort
Commentaires		
Signal ressemblant à celui d'un puits, localisé sous une tôle d'acier. En brisant un morceau de la tôle, nous apercevons un bloc de béton.

Photos de l'inspection	
<p>Photo 1</p> <p>Emplacement de la tôle et du signal magnétique.</p>
