DIRECTION DU BUREAU DES HYDROCARBURES

1. Identification du puits	
Nom du puits	Texaco, Yamaska-Est No 1
Numéro du puits	A199
MRC	Pierre-De Saurel
Municipalité	Yamaska

RAPPORT D'INSPECTION DE PUITS INACTIF
DIRECTION DU BUREAU DES HYDROCARBURES

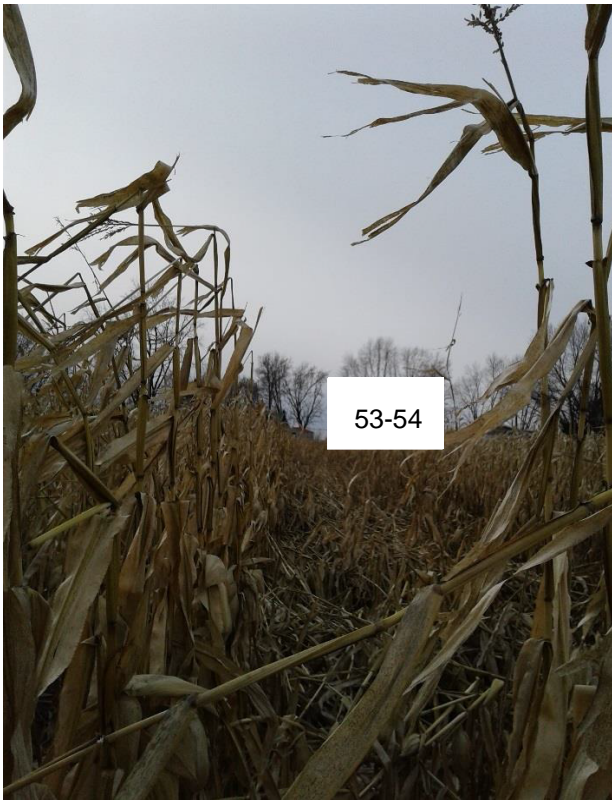
Photo 1	
Vue générale du site
