DIRECTION DU BUREAU DES HYDROCARBURES

1. Identification du puits	
Nom du puits	Lincoln No 1
Numéro du puits	A053
MRC	Montréal
Municipalité	Montréal

2. Informations générales sur l'inspection	
Inspecteur	Vernhar Beaulac
Inspecteur	Kym Bernard
Accompagné de	
Système géodésique	NAD 83
Format des coordonnées	Degré décimaux
Type inspection	Complète
Date	2019-10-22
Vérification sécurité	Effectuée
Heure de début et fin	17h15 à 17h30
Conditions météorologiques	Partiellement nuageux
Température ambiante (°C)	8

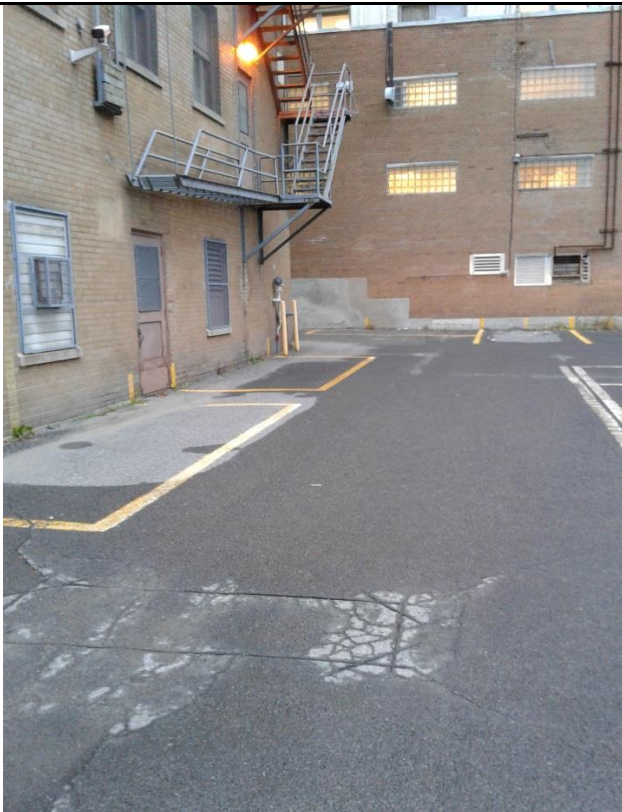
Photo 1	
Vue générale du site
