DIRECTION DU BUREAU DES HYDROCARBURES

1. Identification du puits	
Nom du puits	Prospère, Varennes No 3
Numéro du puits	B112
MRC	Marguerite-D'Youville
Municipalité	Varennes

2. Informations générales sur l'inspection	
Inspecteur	Myriam Cadotte
Inspecteur	Johnson Predin
Accompagné de	
Système géodésique	NAD 83
Format des coordonnées	Degré décimaux
Type inspection	Complète
Date	2019-08-06
Vérification sécurité	Effectuée
Heure de début et fin	10h45 à 14h15
Conditions météorologiques	Ensoleillé
Température ambiante (°C)	30

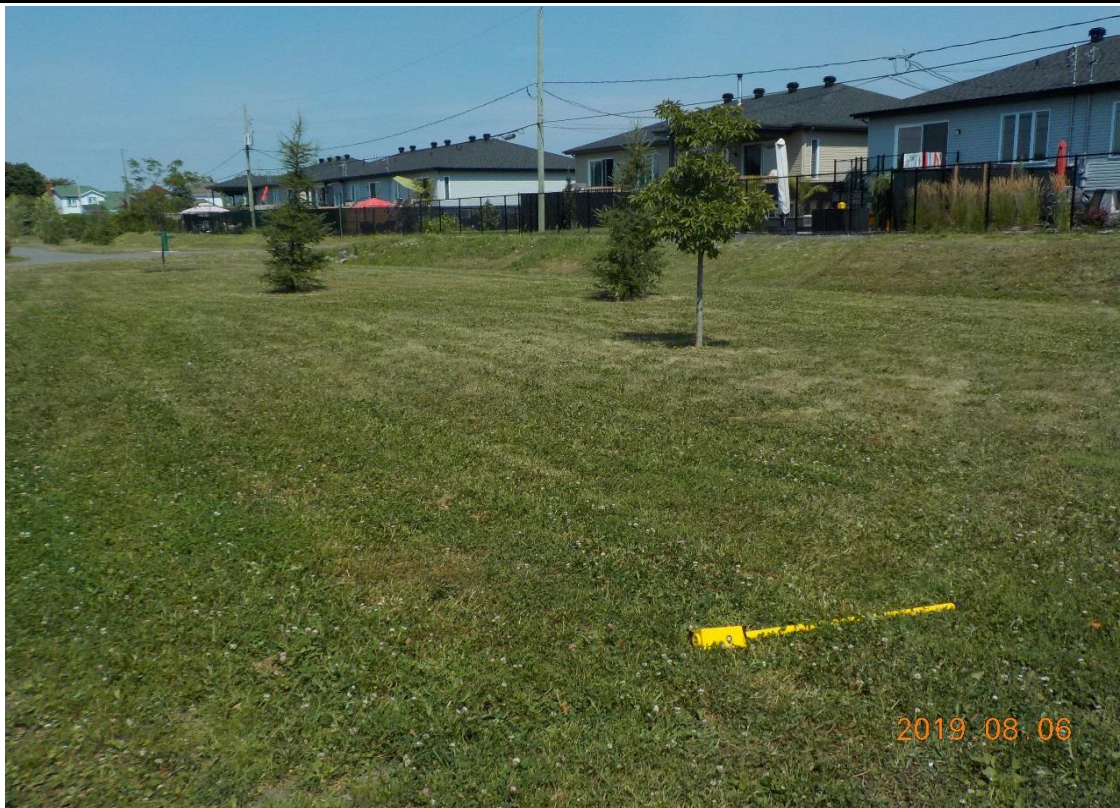
Photo 1	
Vue sur l'emplacement des coordonnées géographiques de la source GDH
