DIRECTION DU BUREAU DES HYDROCARBURES

1. Identification du puits	
Nom du puits	Canadian Natural Gas No 1
Numéro du puits	A020
MRC	Les Maskoutains
Municipalité	Saint-Barnabé-Sud

2. Informations générales sur l'inspection	
Inspecteur	Vernhar Beaulac
Inspecteur	Kym Bernard
Accompagné de	
Système géodésique	NAD 83
Format des coordonnées	Degré décimaux
Type inspection	Complète
Date	2019-11-28
Vérification sécurité	Effectuée
Heure de début et fin	11h00 à 12h30
Conditions météorologiques	Partiellement nuageux
Température ambiante (°C)	-3

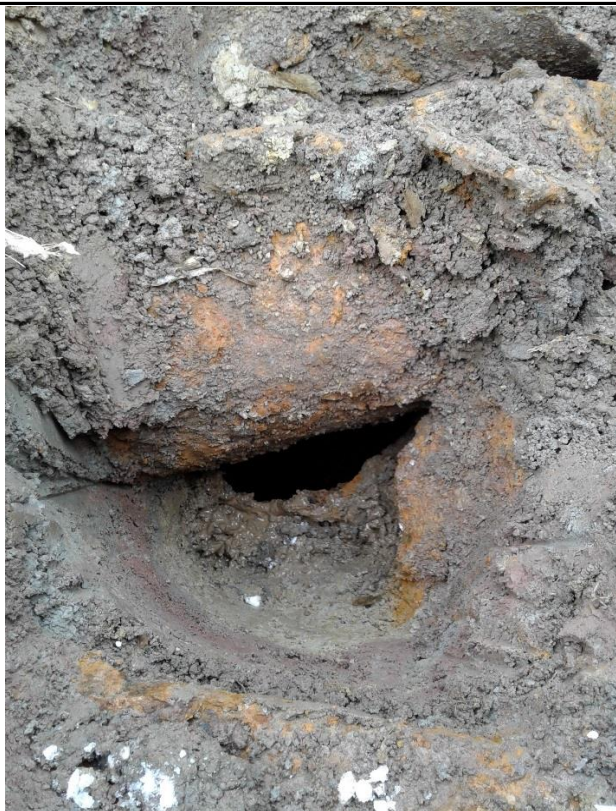
9. Localisation du puits		
Observation	Coordonnées GPS	Intensité du signal
Tubage déterré	45,72071,-72,95606	Très fort
Commentaires		
tubage déterré, tubage horizontal coupé et déposé par-dessus le puits

Photo 2	
Puits A020 avec tubage coupé

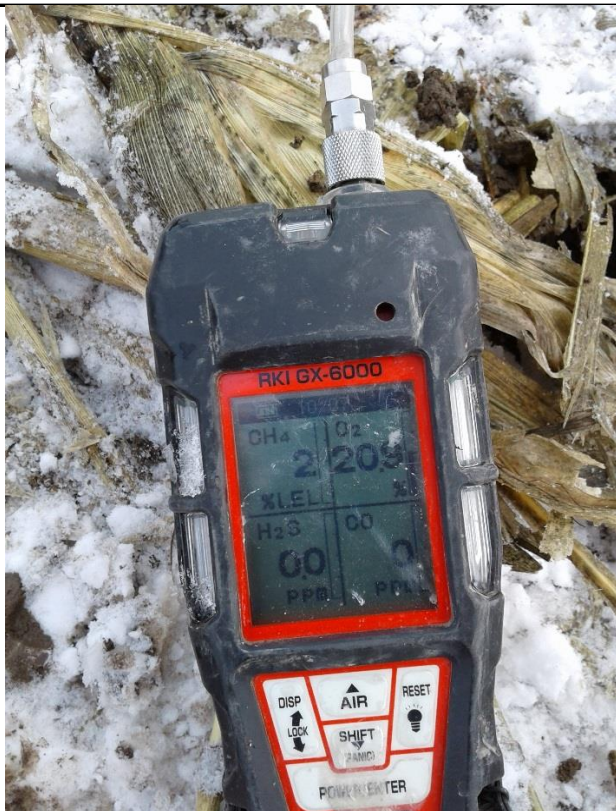
11. Émanation et migration		
Point de mesure	%LIE	%GAZ
Au tubage ou à l'évent	0	
#1 À l'intérieur de 50 centimètres	0	
#2 À l'intérieur de 50 centimètres	0	
#1 À 4 mètres	0	
#2 À 4 mètres	0	
#3 À 4 mètres	0	
#4 À 4 mètres	0	
Si les valeurs sont >25% LIE à l'intérieur de 50 cm ou à 4 m, faire les mesures aux 4 coins cardinaux de la limite de migration jusqu'à un maximum de 75 m et à toutes places où des indices de migrations sont visibles		
Commentaires		
Des valeurs non-significatives de méthane ont été obtenues lors du test de migration et sont probablement dû à une dérive du capteur de l'appareil de mesure. Par conséquent, les concentrations de méthane aux points de mesures sont considérées comme nulles.

Photo 3	
Mesure de migration avec valeurs non-significatives de méthane
