DIRECTION DU BUREAU DES HYDROCARBURES

1. Identification du puits	
Nom du puits	Saint-Louis-de-Blandford No 1
Numéro du puits	AZ68
MRC	Arthabaska
Municipalité	Saint-Louis-de-Blandford

2. Informations générales sur l'inspection	
Inspecteur	Pierre-François Côté
Inspecteur	David Fortin
Accompagné de	
Système géodésique	NAD 83
Format des coordonnées	Degré décimaux
Type inspection	Complète
Date	2019-07-31
Vérification sécurité	Effectuée
Heure de début et fin	13h00 à 14h15
Conditions météorologiques	Ensoleillé
Température ambiante (°C)	30

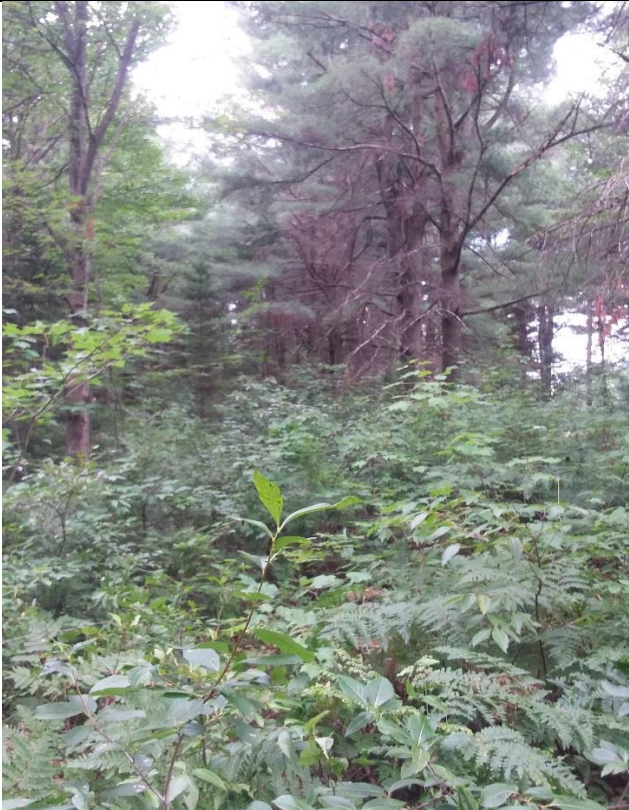
Photos de l'inspection		
Photo 1 Site de l'inspection.

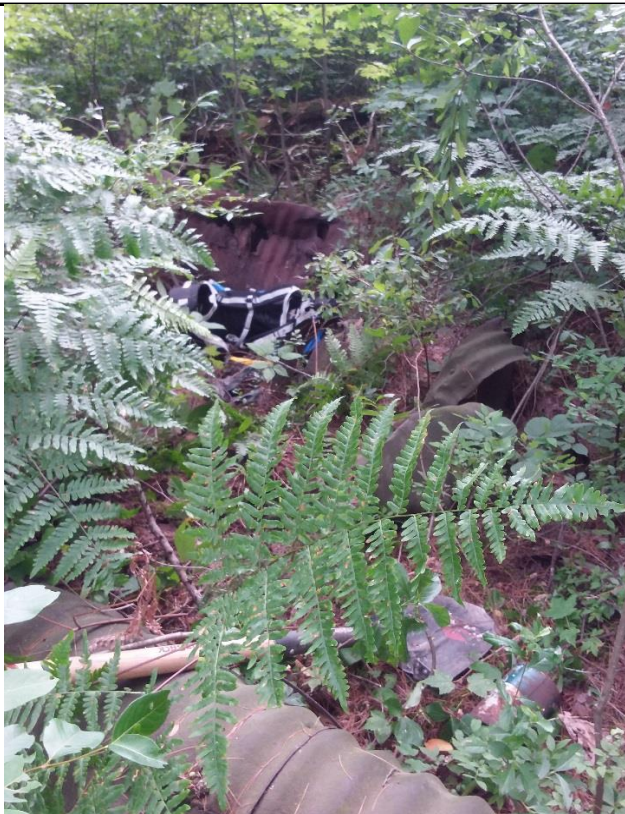
7. Indices en surface d'anciens forages	
Type	Mode de récupération suggéré
Autres	
Commentaires	
Débris variés, pas nécessairement en lien avec le forage.

Photo 2	
Débris de métal.
