DIRECTION DU BUREAU DES HYDROCARBURES

1. Identification du puits	
Nom du puits	SB-5
Numéro du puits	CS49
MRC	La Côte-de-Gaspé
Municipalité	Gaspé

2. Informations générales sur l'inspection	
Inspecteur	Éric Arsenault
Inspecteur	Kathleen Sévigny
Accompagné de	
Système géodésique	NAD 83
Format des coordonnées	Degré décimaux
Type inspection	Complète
Date	2019-08-20
Vérification sécurité	Effectuée
Heure de début et fin	13h00 à 16h00
Conditions météorologiques	Ensoleillé
Température ambiante (°C)	28

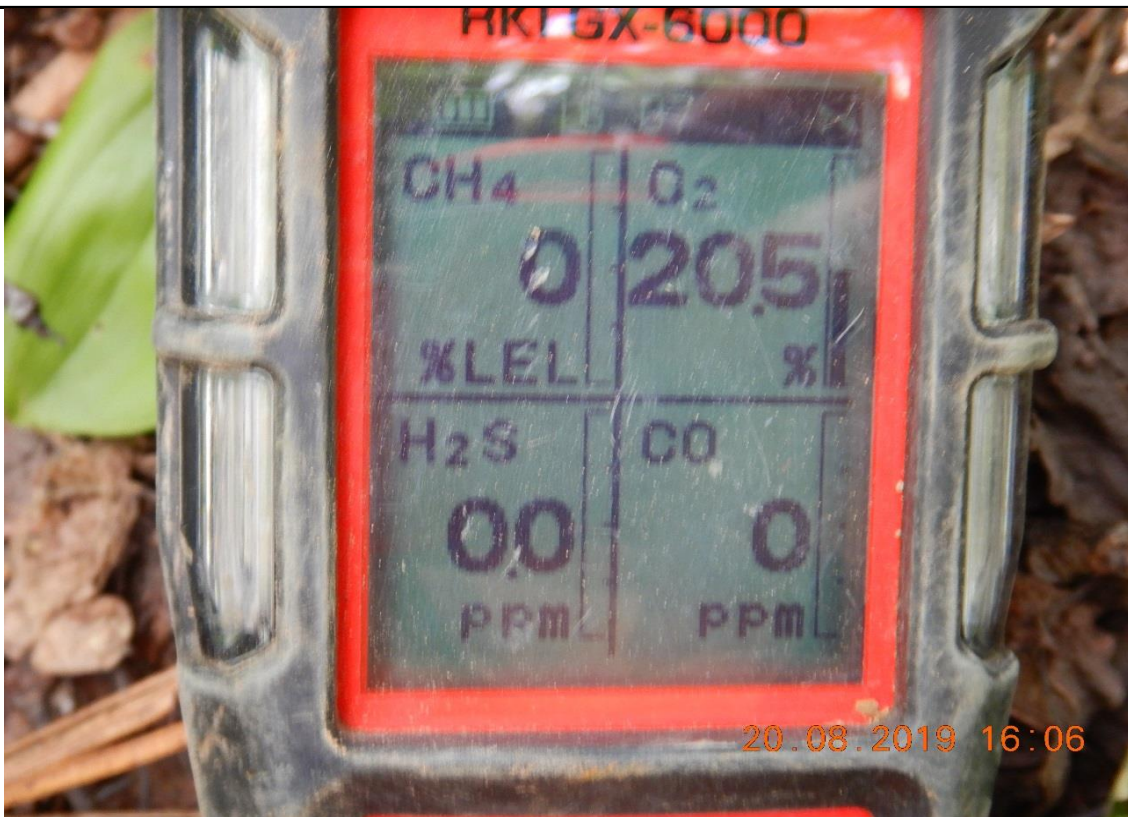
Photo 2

Mesure de migration  
à 4 mètres.

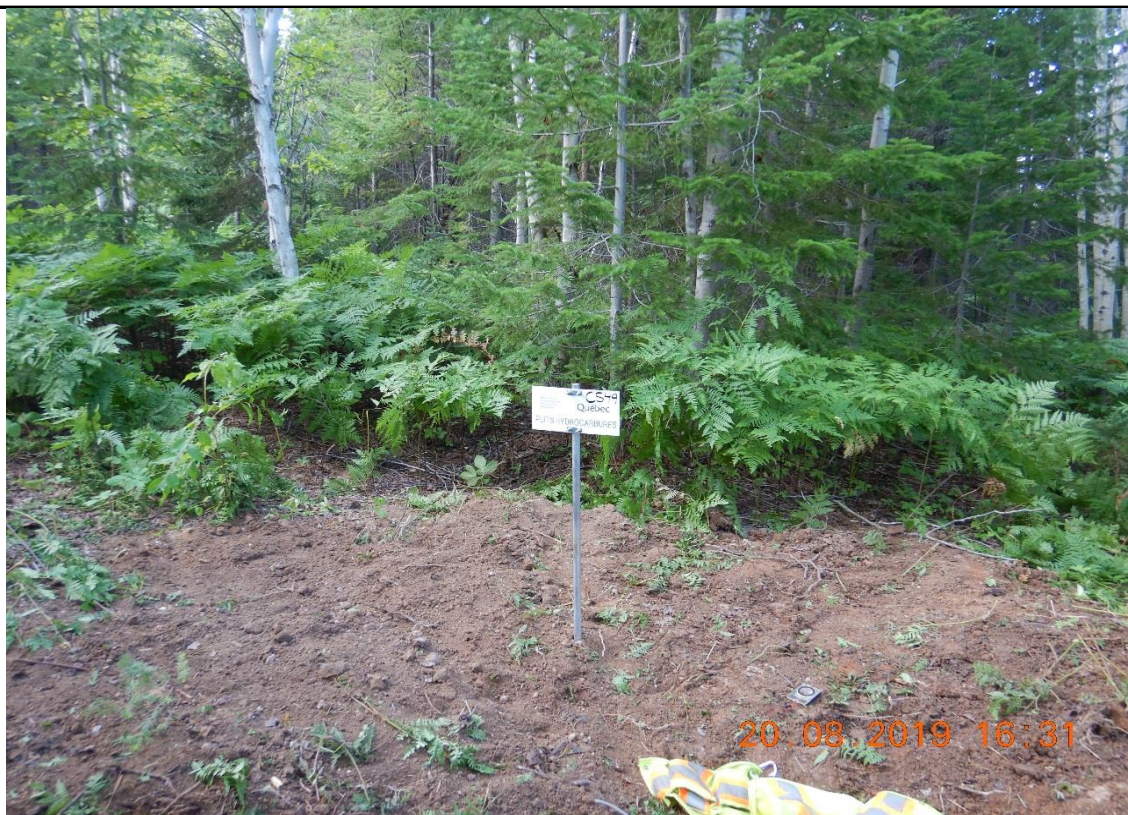
Photo 3

Environnement du  
puits CS49.
