DIRECTION DU BUREAU DES HYDROCARBURES

1. Identification du puits	
Nom du puits	Canadian Seaboard, Saint-Gérard No 1
Numéro du puits	A026
MRC	Pierre-De Saurel
Municipalité	Saint-Gérard-Majella

2. Informations générales sur l'inspection	
Inspecteur	David Fortin
Inspecteur	Pierre-François Côté
Accompagné de	
Système géodésique	NAD 83
Format des coordonnées	Degré décimaux
Type inspection	Complète
Date	2019-07-31
Vérification sécurité	Effectuée
Heure de début et fin	11h00 à 12h15
Conditions météorologiques	Ensoleillé
Température ambiante (°C)	30

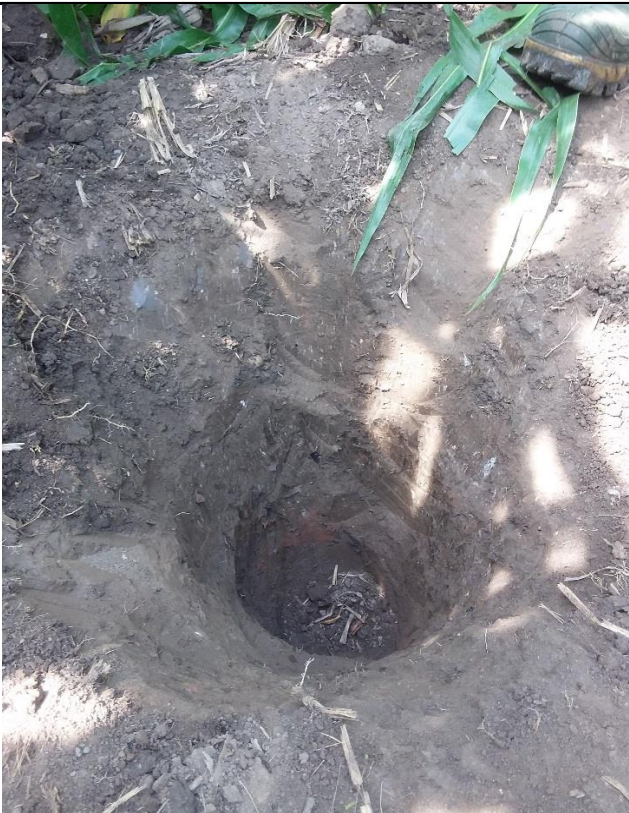
Photos de l'inspection	
<p>Photo 1</p> <p>Localisation du puits A026</p>

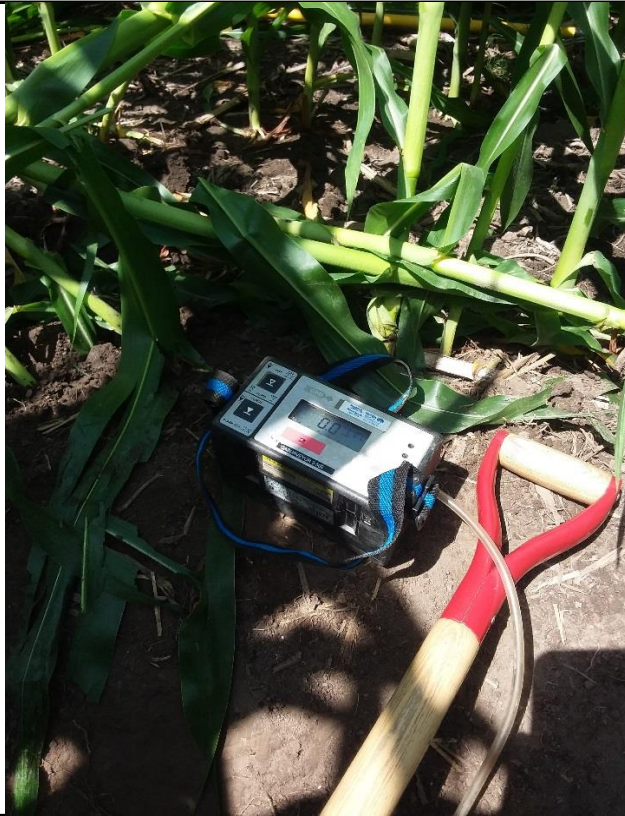
Photo 2	
Site de l'insection, aucune migration n'a été observée
