DIRECTION DU BUREAU DES HYDROCARBURES

1. Identification du puits	
Nom du puits	Seaway Almega No 3, Champlain
Numéro du puits	B148
MRC	Les Chenaux
Municipalité	Champlain

2. Informations générales sur l'inspection	
Inspecteur	Kathleen Sévigny
Inspecteur	Eric Arsenault
Accompagné de	
Système géodésique	NAD 83
Format des coordonnées	Degré décimaux
Type inspection	Complète
Date	2019-05-16
Vérification sécurité	Effectuée
Heure de début et fin	12h15 à 13h40
Conditions météorologiques	Ensoleillé
Température ambiante (°C)	13

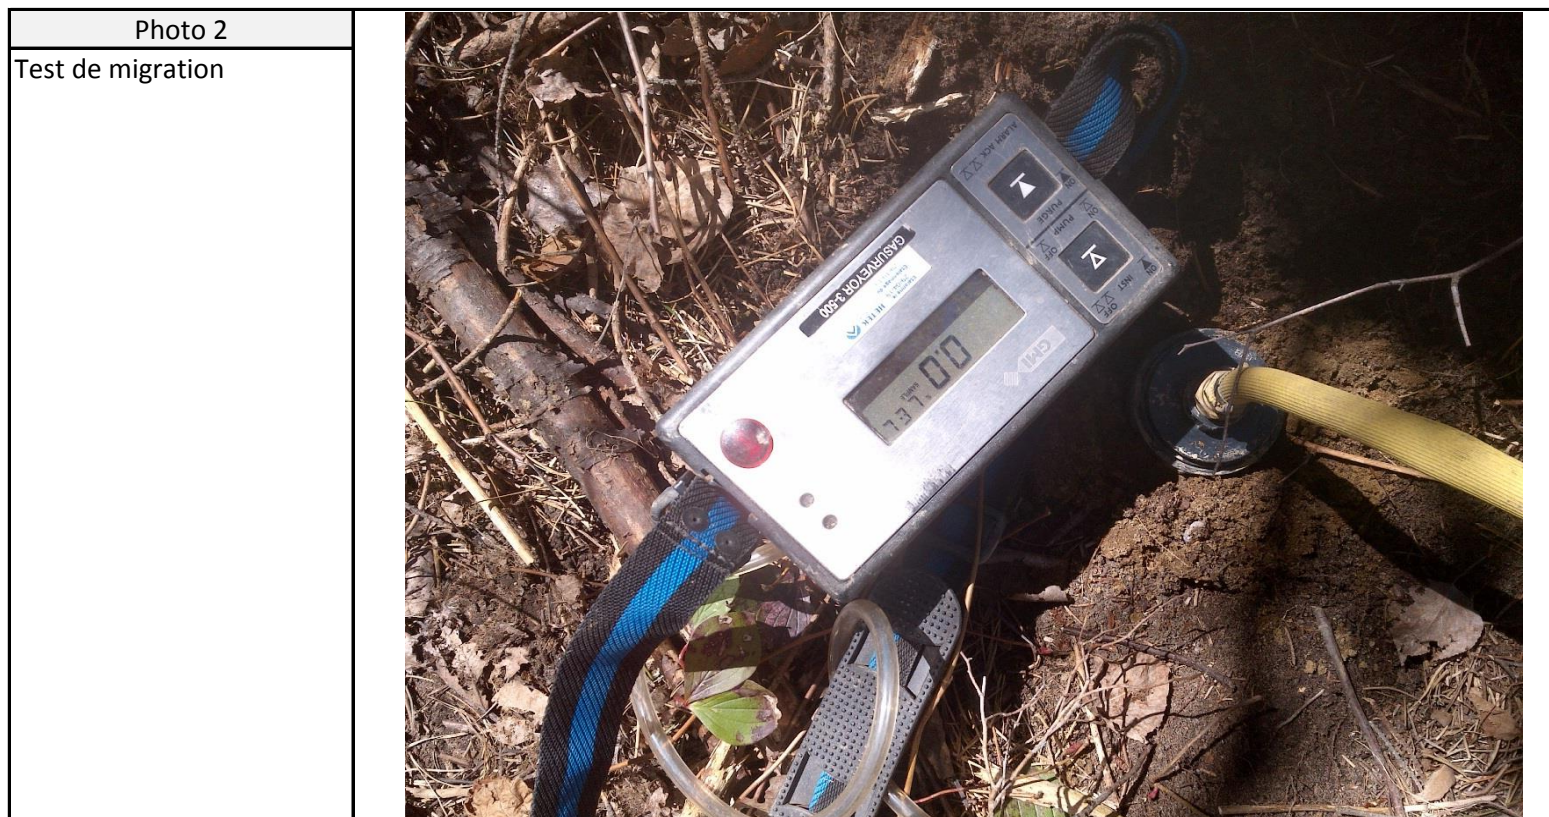
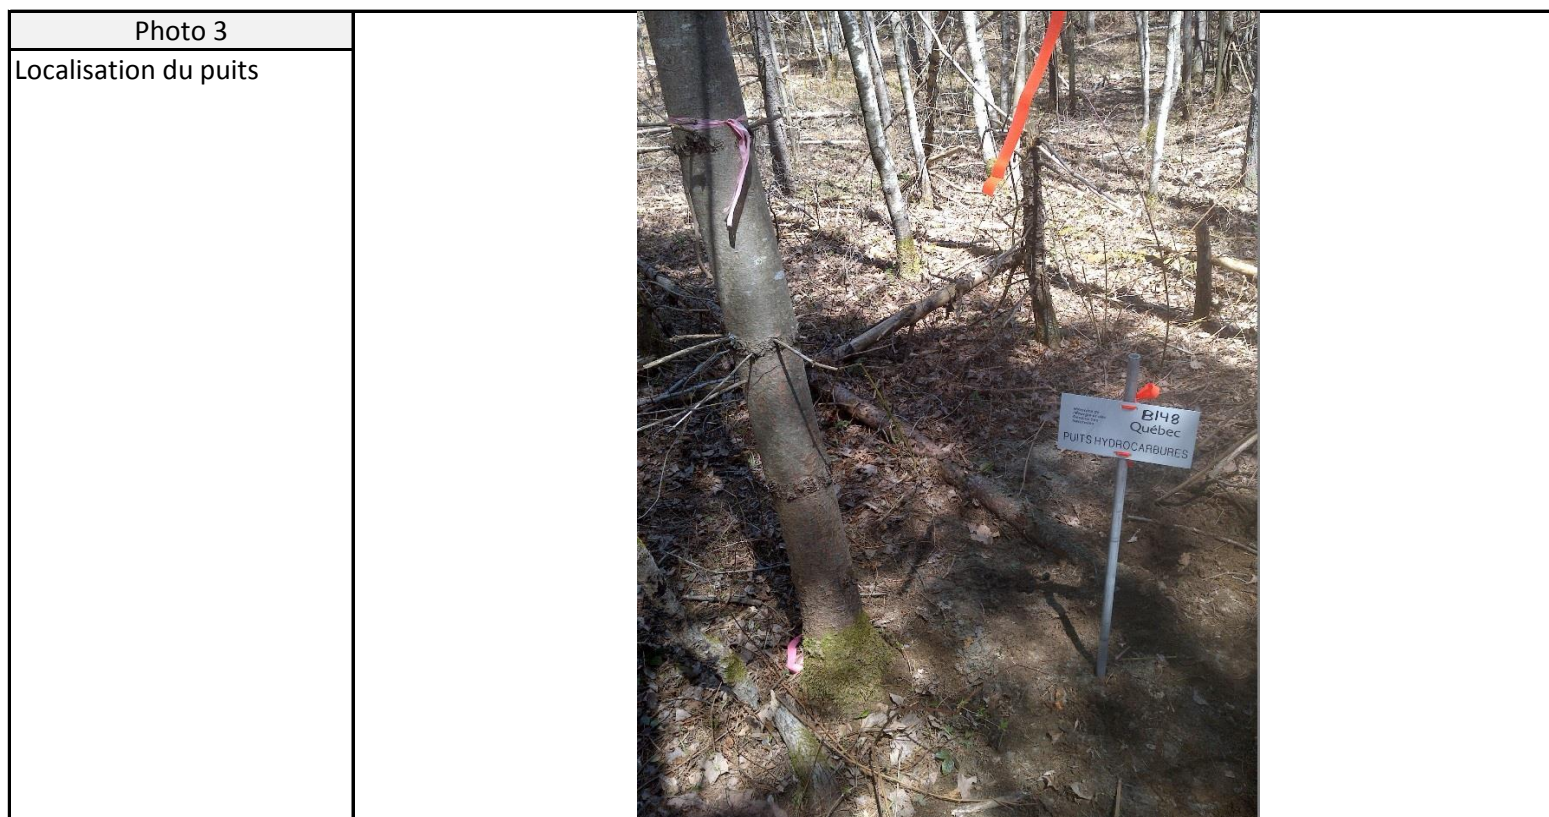
Photo 1	
Puits

9. Localisation du puits		
Observation	Coordonnées GPS	Intensité du signal
Tubage déterré	46,460497; -72,369708	Très fort
Commentaires		
Tubage trouvé à 15,50 metres de la borne d'arpentage à l'est ; GPS Garmin 64 SC

10. Caractéristiques du puits		
Élément à vérifier	Description	Commentaires
Tête de puits	Absente	
Évent de surface	Absent	
Profondeur des tubages (cm)	135	
Hauteur des tubages au dessus du sol (cm)		
Diamètre du tubage extérieur (cm)	7	
Présence d'une plaque soudée sur le tubage	Non	
Présence de ciment obturant le tubage	Non	
Test de l'eau savonneuse	Absence de bulles	
Panneau d'identification	Non	
Les coordonnées GPS de précision ont été prises	Oui

11. Émanation et migration		
Point de mesure	%LIE	%GAZ
Au tubage ou à l'évent	65	
#1 À l'intérieur de 50 centimètres	0	
#2 À l'intérieur de 50 centimètres	0	
#1 À 4 mètres	0	
#2 À 4 mètres	0	
#3 À 4 mètres	0	
#4 À 4 mètres	0	
Si les valeurs sont >25% LIE à l'intérieur de 50 cm ou à 4 m, faire les mesures aux 4 coins cardinaux de la limite de migration jusqu'à un maximum de 75 m et à toutes places où des indices de migrations sont visibles		
Commentaires

Éléments	Constats	Commentaires
Le puits est localisé	Oui	
Risque pour l'environnement	Non	
Reprendre la recherche	Non	
Statut	Non-Problématique	
Coupe du tubage	Non-applicable	
Ramassage des débris d'anciens forages	Non-applicable	
Pancarte	Non-applicable	
Prochaine inspection recommandée	3 ans	
Autre		
Conclusion		
Le puits est localisé, car le haut du tubage a été déterré. Une émanation de gaz au tubage a été détectée, mais ne représente pas un risque selon la Loi sur les hydrocarbures et ses règlements afférents. Aucune migration de gaz n'a été détectée. Aucun indice organoleptique de contamination de l'eau et/ou du sol n'a été observé. Pour ces raisons, l'état du puits est : Non-problématique.
