DIRECTION DU BUREAU DES HYDROCARBURES

1. Identification du puits	
Nom du puits	Québec Natural Gas No 2, Sainte-Rose
Numéro du puits	B188
MRC	Laval
Municipalité	Laval

2. Informations générales sur l'inspection	
Inspecteur	Myriam Cadotte
Inspecteur	Éric Rousseau
Accompagné de	
Système géodésique	NAD 83
Format des coordonnées	Degré décimaux
Type inspection	Complète
Date	2019-07-09
Vérification sécurité	Effectuée
Heure de début et fin	9h45 à 14h00
Conditions météorologiques	Ensoleillé
Température ambiante (°C)	30

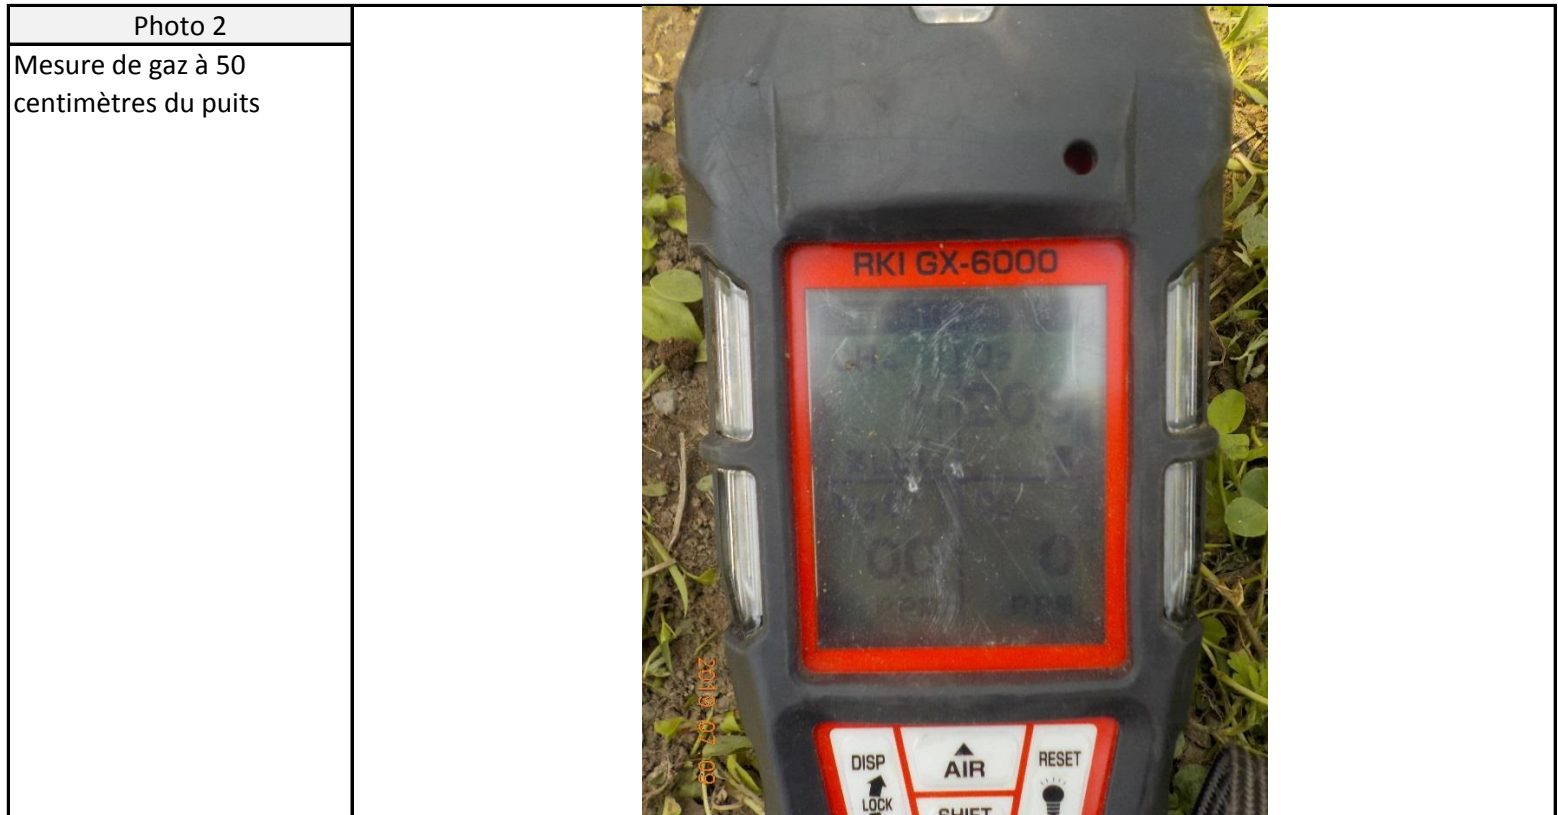
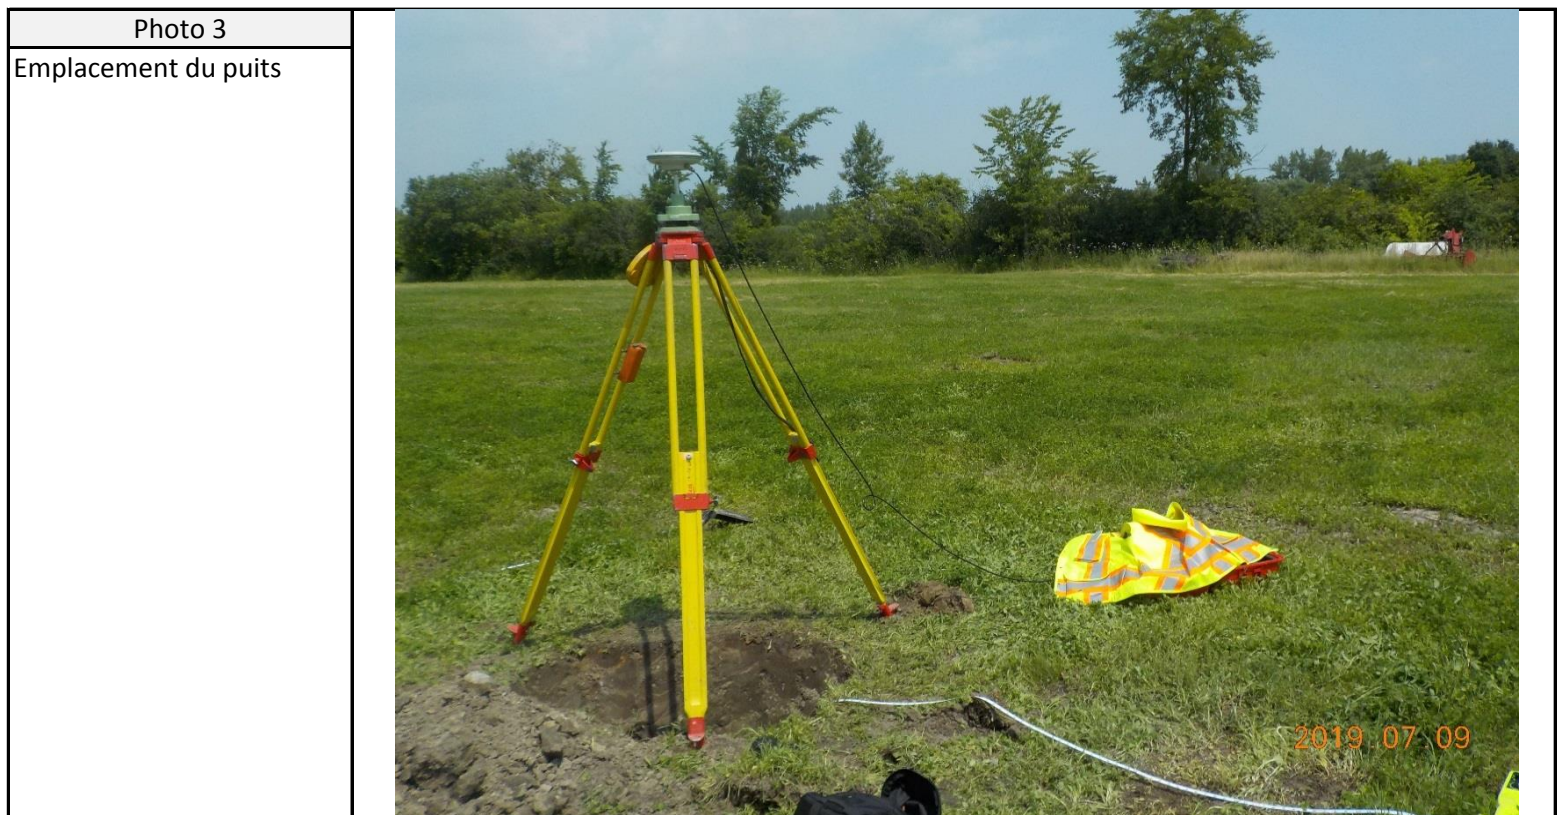
9. Localisation du puits		
Observation	Coordonnées GPS	Intensité du signal
Tubage déterré	45.653098, -73.70983	Très fort
Commentaires		
On peut voir le tubage et un autre tube à l'horizontal accoté dessus. C'est sûrement la partie du tube qui a été coupée. Il y a beaucoup de ciment autour aussi.

Photo 1	
Haut du tube du puits avec la partie coupée accotée dessus
