DIRECTION DU BUREAU DES HYDROCARBURES

1. Identification du puits	
Nom du puits	Louvicourt No 6, L'Assomption
Numéro du puits	B220
MRC	L'Assomption
Municipalité	L'Assomption

RAPPORT D'INSPECTION DE Puits INACTIF
DIRECTION DU BUREAU DES HYDROCARBURES

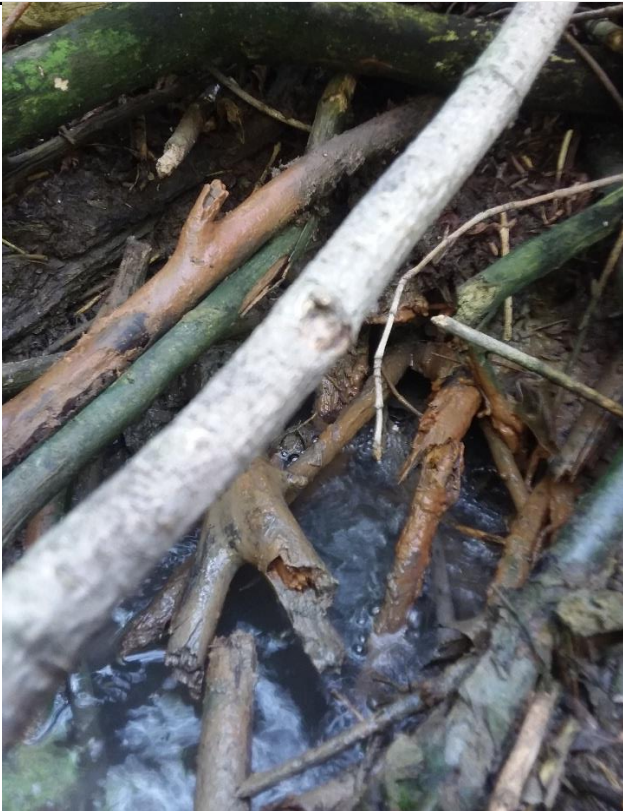
10. Caractéristiques du puits		
Élément à vérifier	Description	Commentaires
Tête de puits	Absente	
Évent de surface	Absent	
Profondeur des tubages (cm)	Environs 70 cm	Objet métallique touché avec un pieu à l'emplacement du signal magnétique et de l'émanation. Impossible à creuser étant donnée les fortes émanation de méthane et l'emplacement du puits, très instable.
Hauteur des tubages au dessus du sol (cm)		
Diamètre du tubage extérieur (cm)	Impossible à vérifier	
Présence d'une plaque soudée sur le tubage	Impossible à vérifier	
Présence de ciment obturant le tubage	Impossible à vérifier	
Test de l'eau savonneuse	Présence de bulles	
Panneau d'identification	Non	
Les coordonnées GPS de précision ont été prises	Non

Photos de l'inspection	
<p>Photo 1</p> <p>Haut du tubage sous l'eau</p>

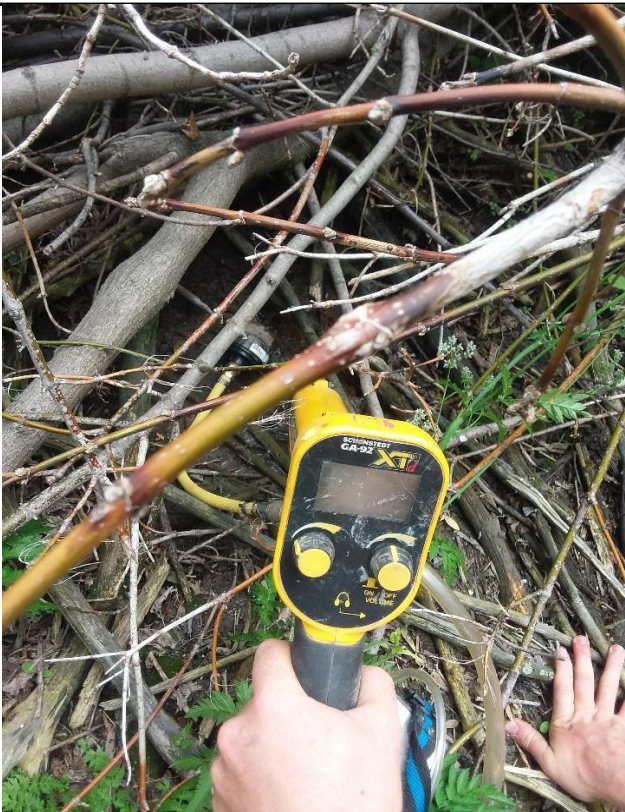
9. Localisation du puits		
Observation	Coordonnées GPS	Intensité du signal
Signal magnétique probant avec forte émanation	45,88910,-73,38091	Très fort
Commentaires		
Émanations forte et emplacement du puits nous empêche de déterrer le tubage. Le puits est situé tout juste en bordure de l'escarpement de la rivière et le sol est instable.

Photo 2	
Localisation du tubage
