DIRECTION DU BUREAU DES HYDROCARBURES

1. Identification du puits	
Nom du puits	Seaway Almega No 6a, Saint-Maurice
Numéro du puits	B157
MRC	Les Chenaux
Municipalité	Saint-Maurice

2. Informations générales sur l'inspection	
Inspecteur	David Fortin
Inspecteur	Pierre-François Côté
Accompagné de	
Système géodésique	NAD 83
Format des coordonnées	Degré décimaux
Type inspection	Complète
Date	2019-07-05
Vérification sécurité	Effectuée
Heure de début et fin	12h30 à 14h00
Conditions météorologiques	Pluie intermittente
Température ambiante (°C)	25

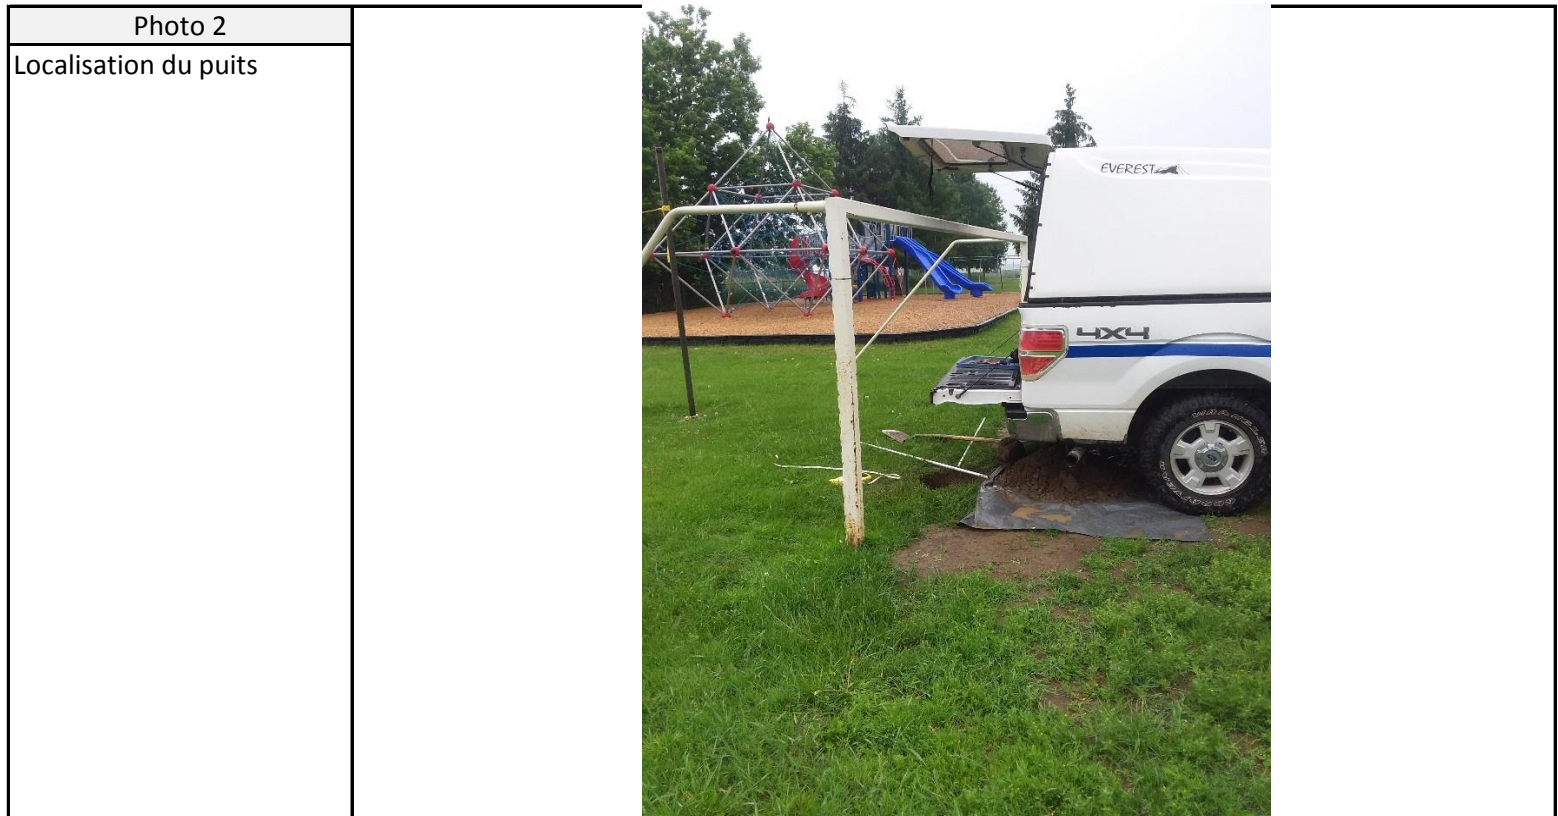
9. Localisation du puits		
Observation	Coordonnées GPS	Intensité du signal
Tubage déterré	46,46859,-72,53002	Très fort
Commentaires		
Une grosse roche est posée sur le puits. Le puits est situé sous un but de soccer.

Photo 1	
Haut du tubage

Éléments	Constats	Commentaires
Le puits est localisé	Oui	
Risque pour l'environnement	Non	
Reprendre la recherche	Non	
Statut	Travaux à réaliser	Souder une plaque ventilée sur le dessus du tubage.
Coupe du tubage	Non-applicable	
Ramassage des débris d'anciens forages	Non-applicable	
Pancarte	Non-applicable	
Prochaine inspection recommandée	1 an	
Autre		
Conclusion		
Le puits est localisé, car le haut du tubage a été déterré. Aucune migration ni émanation de gaz au tubage n'ont été détectées. Aucun indice organoleptique de contamination de l'eau et/ou du sol n'a été observé. Le trou ouvert du tubage représente un risque de chute, même si celui-ci est recouvert d'une grosse roche et de sols compactés. L'installation d'une plaque soudée ventilée est recommandée pour éliminer tout risques. Pour ces raisons, l'état du puits est : Travaux à réaliser.
