DIRECTION DU BUREAU DES HYDROCARBURES

1. Identification du puits	
Nom du puits	National Gas No 2
Numéro du puits	A082
MRC	Les Maskoutains
Municipalité	Saint-Hyacinthe

2. Informations générales sur l'inspection	
Inspecteur	Vernhar Beaulac
Inspecteur	Kym Bernard
Accompagné de	
Système géodésique	NAD 83
Format des coordonnées	Degré décimaux
Type inspection	Complète
Date	2019-11-19
Vérification sécurité	Effectuée
Heure de début et fin	13h40 à 14h30
Conditions météorologiques	Pluie
Température ambiante (°C)	-1

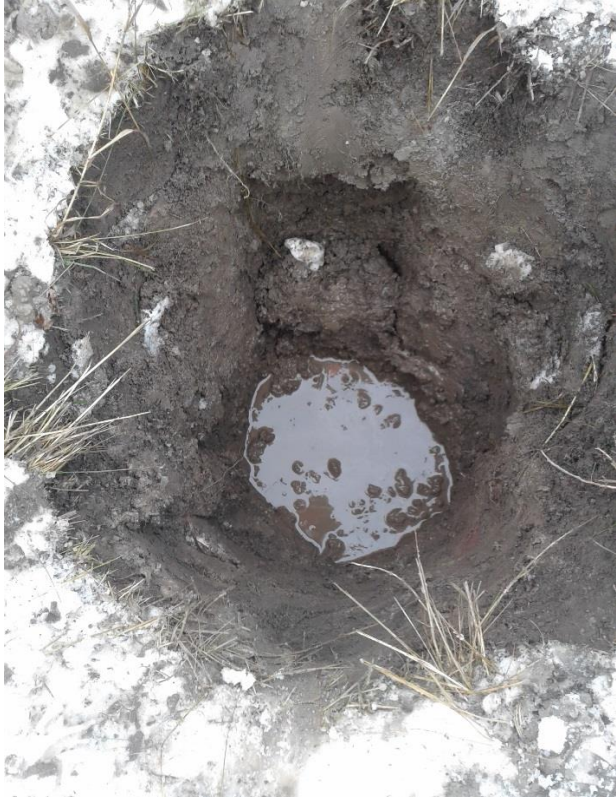
9. Localisation du puits		
Observation	Coordonnées GPS	Intensité du signal
Le puits est considéré comme localisé, car un signal magnétique probant correspondant à l'imagerie aérienne contemporaine de	45,706033,-72,980887	Fort
Commentaires		
53-54 . Nappe phréatique atteinte. Objet métallique atteint à 90 centimètres (3 pieds) sans pouvoir l'identifier en raison de l'eau et de la boue. Semblait de forme circulaire sans pouvoir le confirmer.

Photo 2	
Nappe phréatique atteinte lors de l'excavation
