DIRECTION DU BUREAU DES HYDROCARBURES

1. Identification du puits	
Nom du puits	Prospère, Verchères No 5
Numéro du puits	B135
MRC	Marguerite-D'Youville
Municipalité	Verchères

2. Informations générales sur l'inspection	
Inspecteur	Myriam Cadotte
Inspecteur	Johnson Predin
Accompagné de	
Système géodésique	NAD 83
Format des coordonnées	Degré décimaux
Type inspection	Complète
Date	2019-11-19
Vérification sécurité	Effectuée
Heure de début et fin	9h45 à 13h00
Conditions météorologiques	Pluie intermittente
Température ambiante (°C)	1

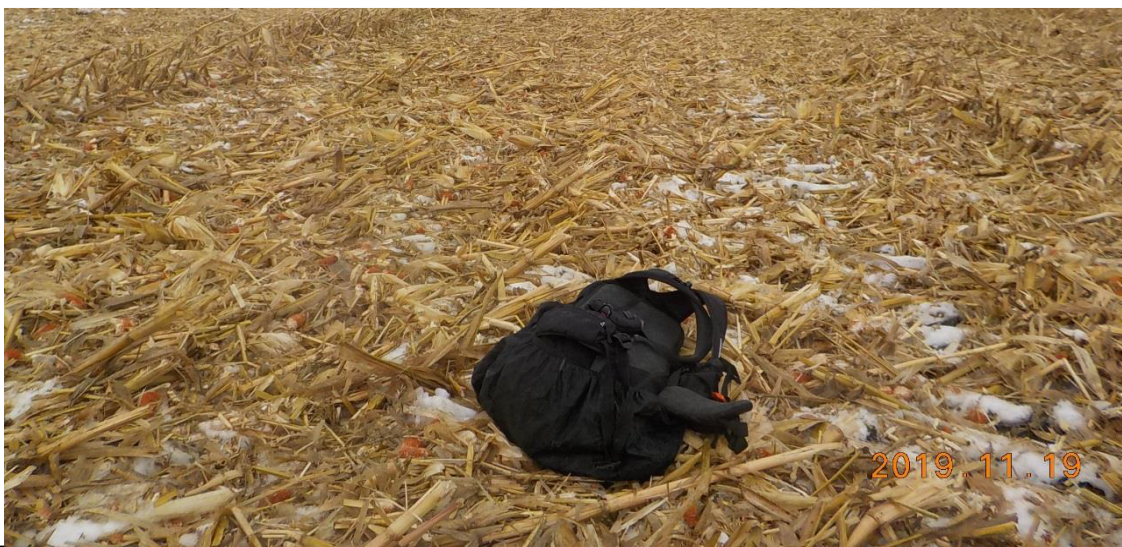
Photo 1
Vue sur l'emplacement du puits
