DIRECTION DU BUREAU DES HYDROCARBURES

1. Identification du puits	
Nom du puits	P.O.T. No 10
Numéro du puits	C044
MRC	de La Côte-de-Gaspé
Municipalité	Gaspé

2. Informations générales sur l'inspection	
Inspecteur	Kathleen Sévigny
Inspecteur	Éric Arsenault
Accompagné de	
Système géodésique	NAD 83
Format des coordonnées	Degrés décimaux
Type inspection	Complète
Date	2019-07-16
Vérification sécurité	Effectuée
Heure de début et fin	10 h à 13 h
Conditions météorologiques	Ensoleillé
Température ambiante (°C)	24

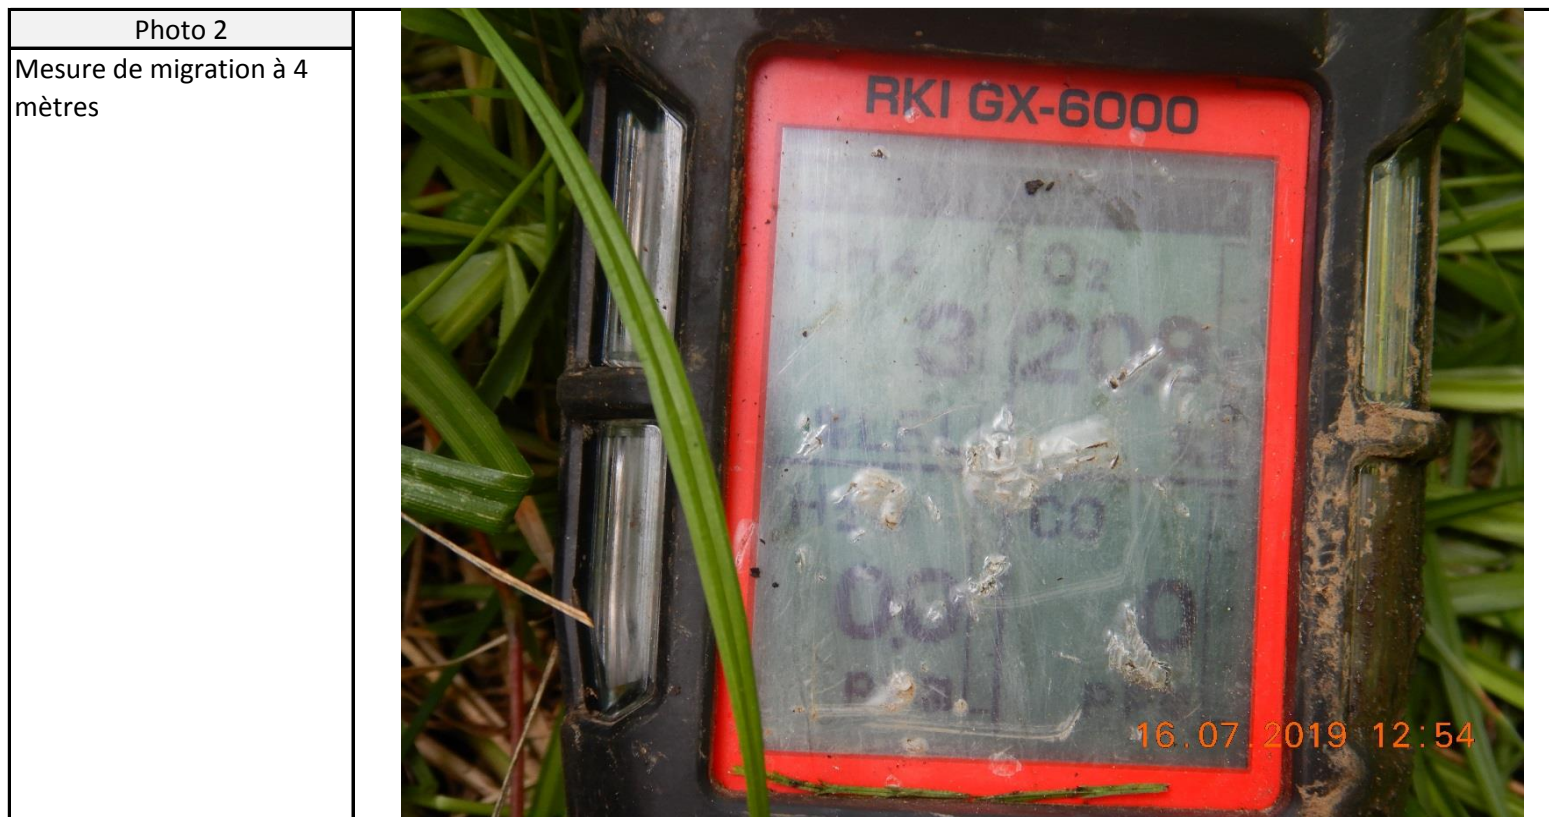
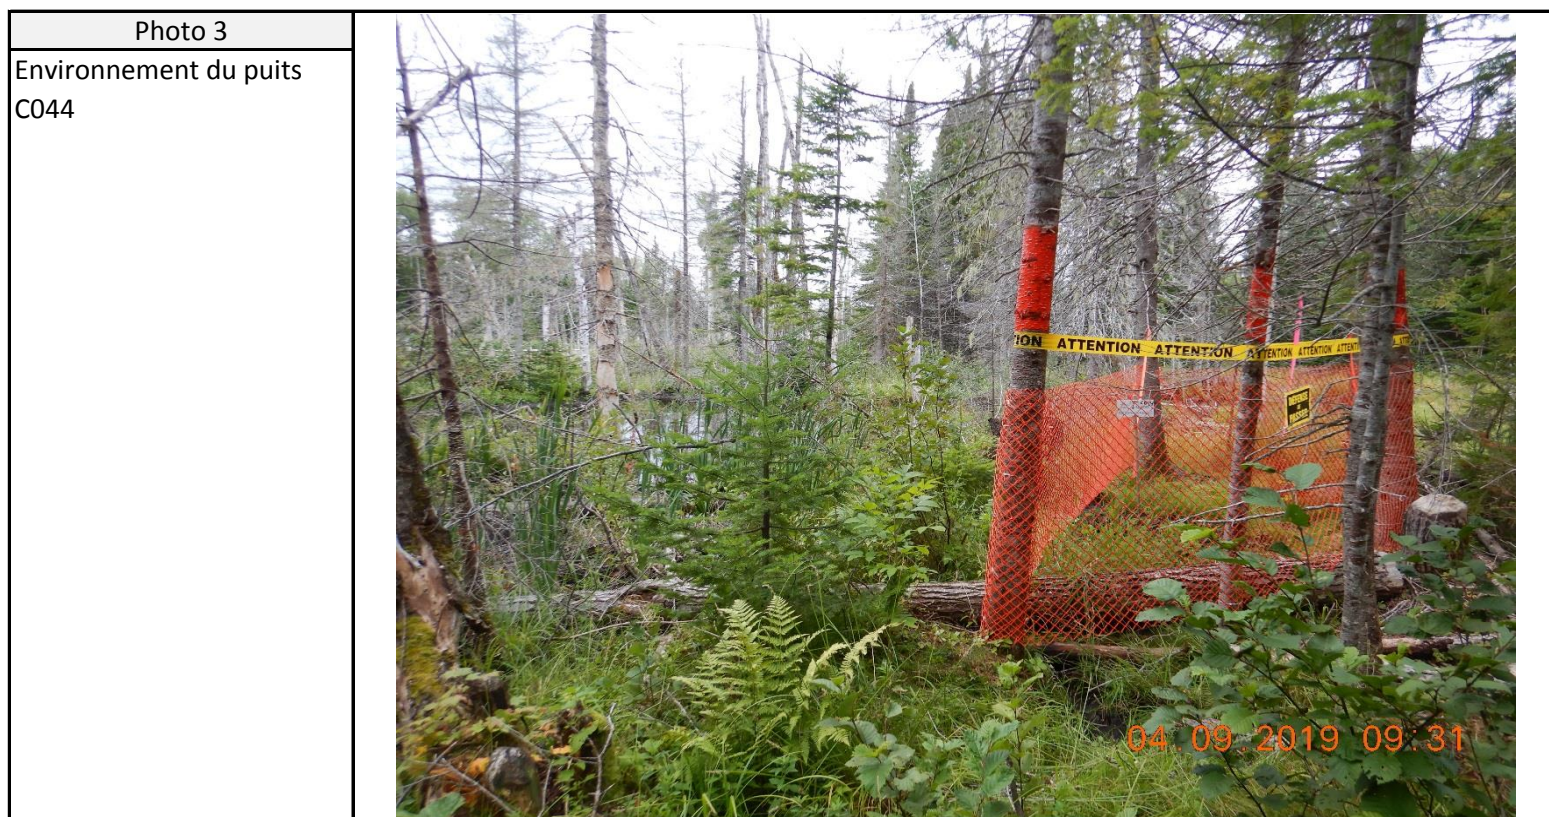
9. Localisation du puits		
Observation	Coordonnées GPS	Intensité du signal
Tubage déterré	48,84743 , -64,62858	Très fort
Commentaires		
Bouchon métallique appuyé sur un conducteur en bois.

Photo 1	
Puits C044, bouchon de métal déposé sur le conducteur octogonal en bois
