DIRECTION DU BUREAU DES HYDROCARBURES

1. Identification du puits	
Nom du puits	P.O.T. No 40
Numéro du puits	C074
MRC	de La Côte-de-Gaspé
Municipalité	Rivière-Saint-Jean
Numéro de lot	T.N.O.

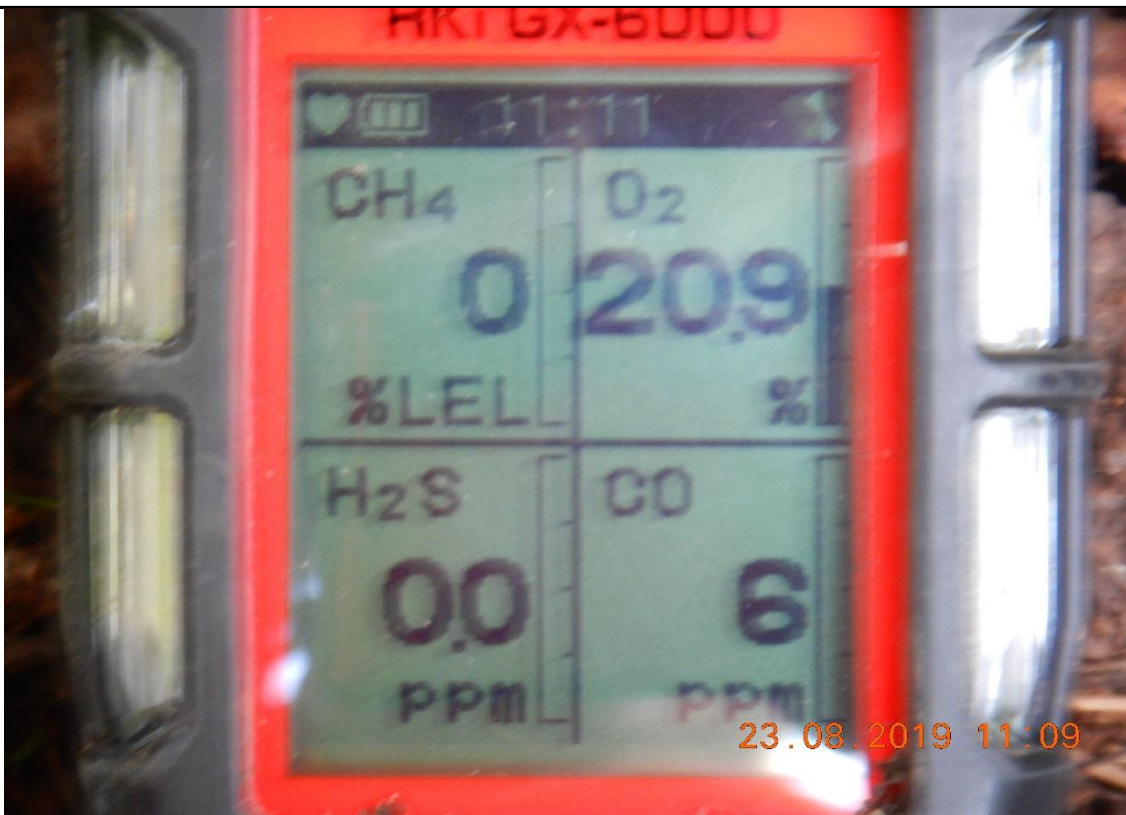
Photo 2

11. Émanation et migration		
Point de mesure	%LIE	%GAZ
Au tubage ou à l'évent	0	
#1 À l'intérieur de 50 centimètres	0	
#2 À l'intérieur de 50 centimètres	0	
#1 À 4 mètres	0	
#2 À 4 mètres	0	
#3 À 4 mètres	0	
#4 À 4 mètres	0	
Si les valeurs sont >25% LIE à l'intérieur de 50 cm ou à 4 m, faire les mesures aux 4 coins cardinaux de la limite de migration jusqu'à un maximum de 75 m et à toutes places où des indices de migrations sont visibles		
Commentaires		
50 ppm de monoxyde de carbone a l'une des mesures à 4 mètres du puits. Déclenchement de l'alarme 2 sur le détecteur 4-gaz.

Mesure de migration  
à 4 mètres

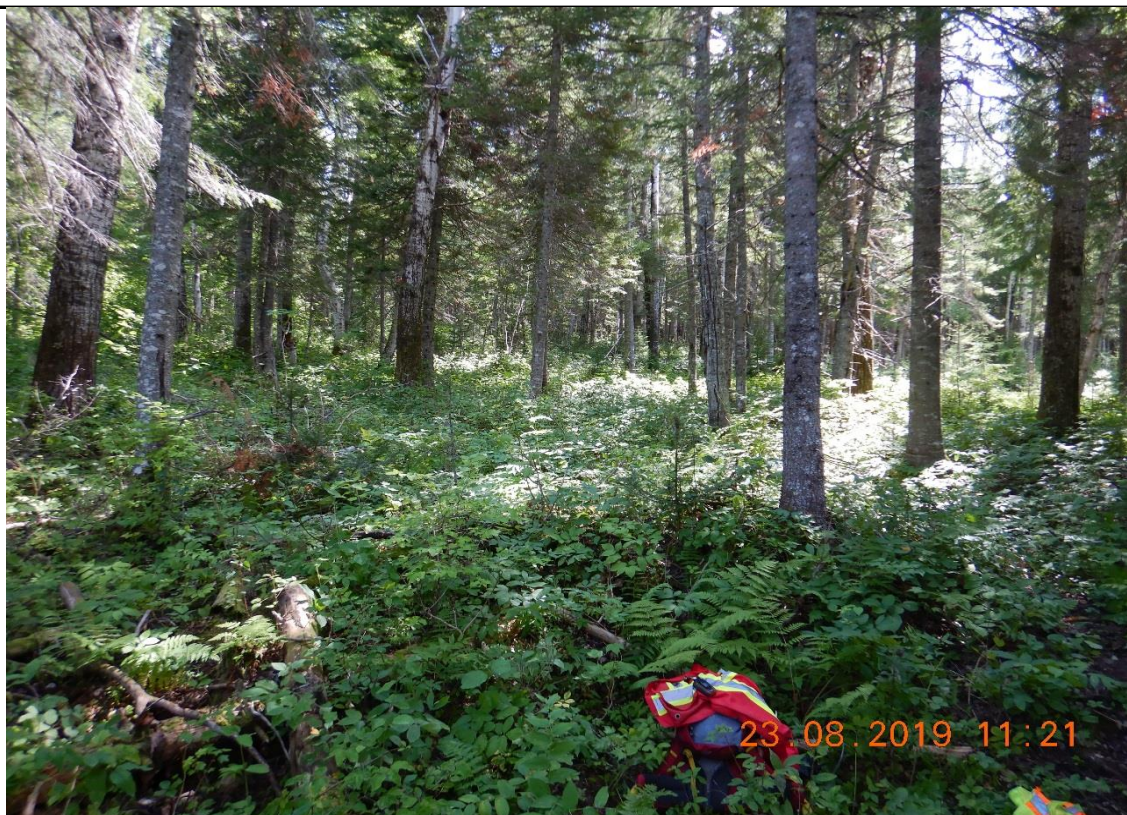
Photo 3

Environnement du puits  
C074
