DIRECTION DU BUREAU DES HYDROCARBURES

1. Identification du puits	
Nom du puits	P.O.T. No 38
Numéro du puits	C072
MRC	de La Côte-de-Gaspé
Municipalité	Rivière-Saint-Jean
Numéro de lot	T.N.O.

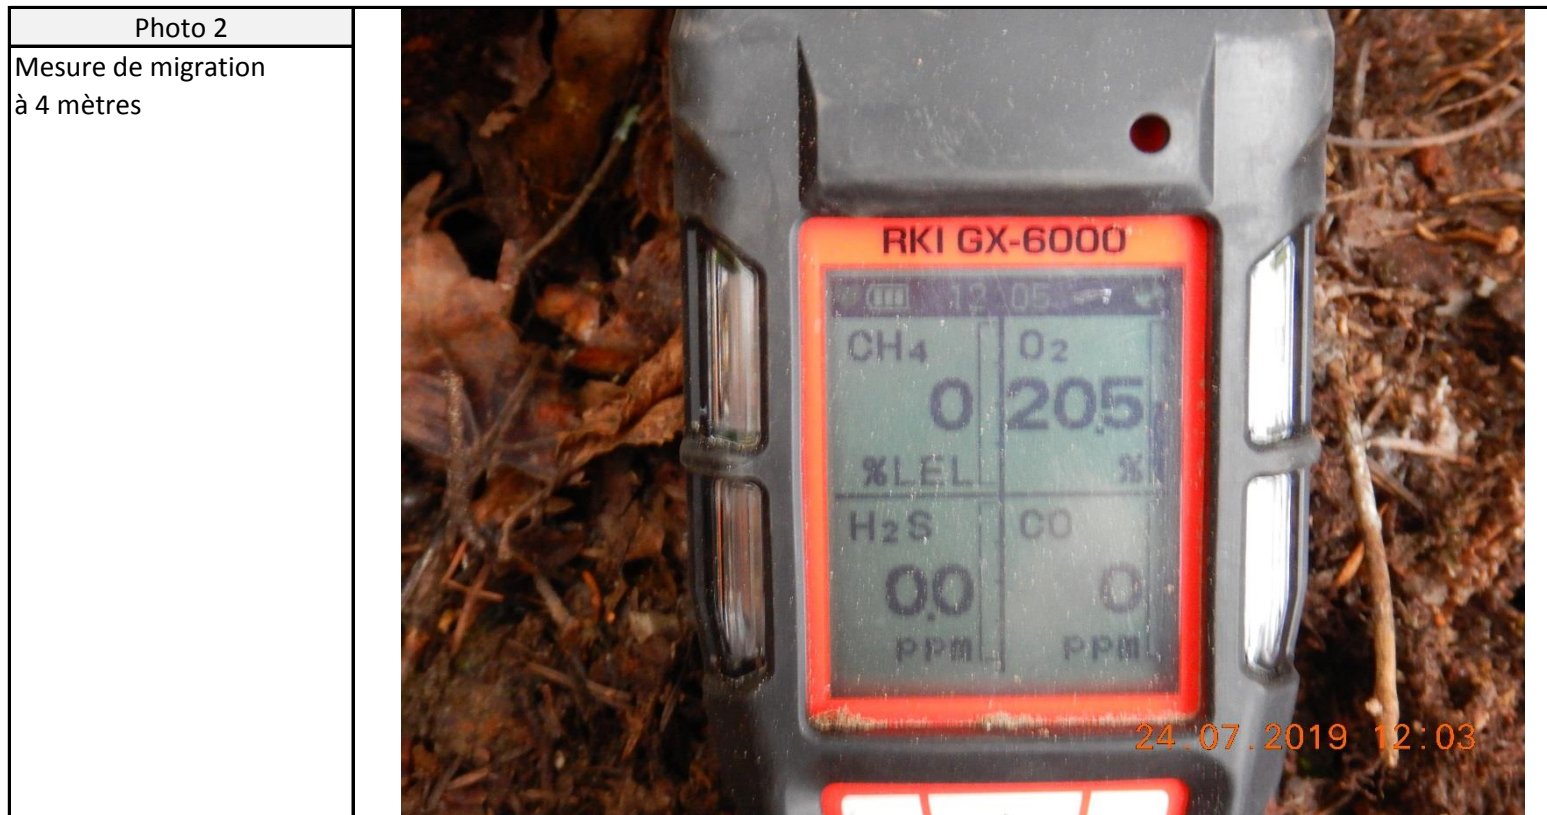
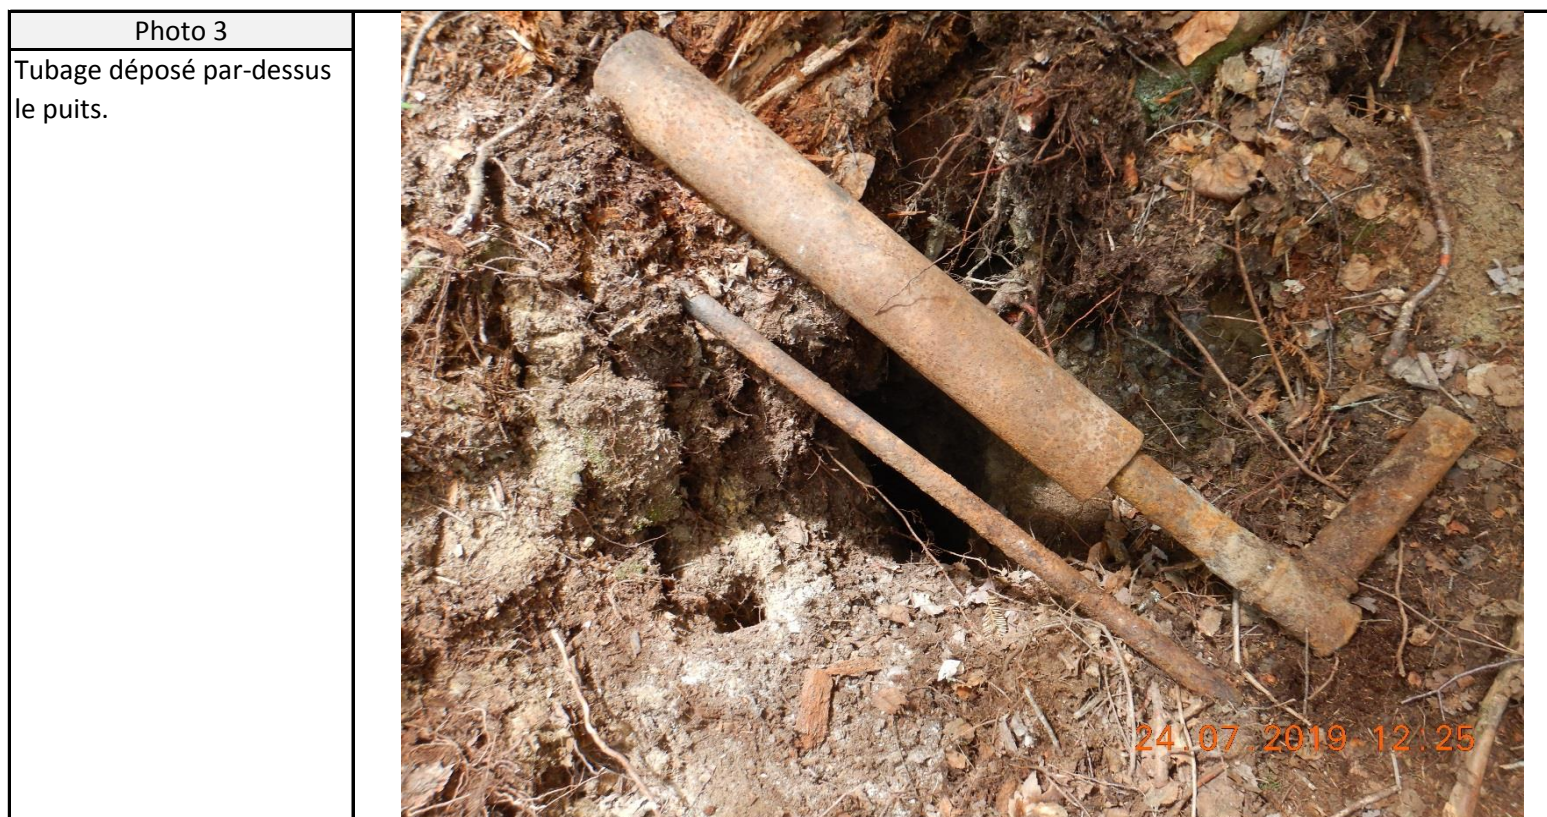
Photo 1	
Puits C072

9. Localisation du puits		
Observation	Coordonnées GPS	Intensité du signal
Tubage déterré	48,85889 , -64,70334	
Commentaires		
Tubage déterré se retrouvant dans un trou de plus de 4 mètres de profondeur.

10. Caractéristiques du puits		
Élément à vérifier	Description	Commentaires
Tête de puits	Absente	
Évent de surface	Absent	
Profondeur des tubages (cm)	NA	Trou d'environ 4,55 mètres de profondeur. Peut-être plus profond.
Hauteur des tubages au dessus du sol (cm)	NA	
Diamètre du tubage extérieur (cm)	NA	Deux tubages étaient soudés ensemble et déposés sur une paroi du trou. Un de 4 1/2 pouces (11 cm) et 2 pouces (5cm). Lors de la découverte du puits, le trou était recouvert de mousse. Les tubages dépassaient à peine. Le trou fait environ 16 cm de diamètre. Le conducteur était peut être en bois décomposé de forme octogonale. (voir Photo 1.)
Présence d'une plaque soudée sur le tubage	Non	
Présence de ciment obturant le tubage	Non	
Test de l'eau savonneuse	Tubage non visible	
Panneau d'identification	Oui non-conforme	
Les coordonnées GPS de précision ont été prises	Oui

13. Conclusions et recommandations		
Éléments	Constats	Commentaires
Le puits est localisé visuellement	Oui	
Risque pour l'environnement	Non	
Reprendre la recherche	Non	
Statut	Travaux à réaliser	
Coupe du tubage	Non applicable	
Ramassage des débris d'anciens forages	À faire	
Pancarte	Non applicable	
Prochaine inspection recommandée	1 an	
Autre		
Conclusion		
<p>Le puits est localisé, car le haut du tubage est au niveau du sol. Aucune migration ni émanation de gaz au tubage n'ont été détectées. Aucun indice organoleptique de contamination de l'eau et/ou du sol n'a été observé. Le trou ouvert du tubage représente un risque de chute. Pour ces raisons, l'état du puits est : Travaux à réaliser.</p>
