DIRECTION DU BUREAU DES HYDROCARBURES

1. Identification du puits	
Nom du puits	Oil Selections No 23
Numéro du puits	A097
MRC	L'Assomption
Municipalité	L'Assomption

2. Informations générales sur l'inspection	
Inspecteur	David Fortin
Inspecteur	Pierre-François Côté
Accompagné de	
Système géodésique	NAD 83
Format des coordonnées	Degré décimaux
Type inspection	Complète
Date	2019-06-19
Vérification sécurité	Effectuée
Heure de début et fin	9h15 à 10h00
Conditions météorologiques	Nuageux
Température ambiante (°C)	20

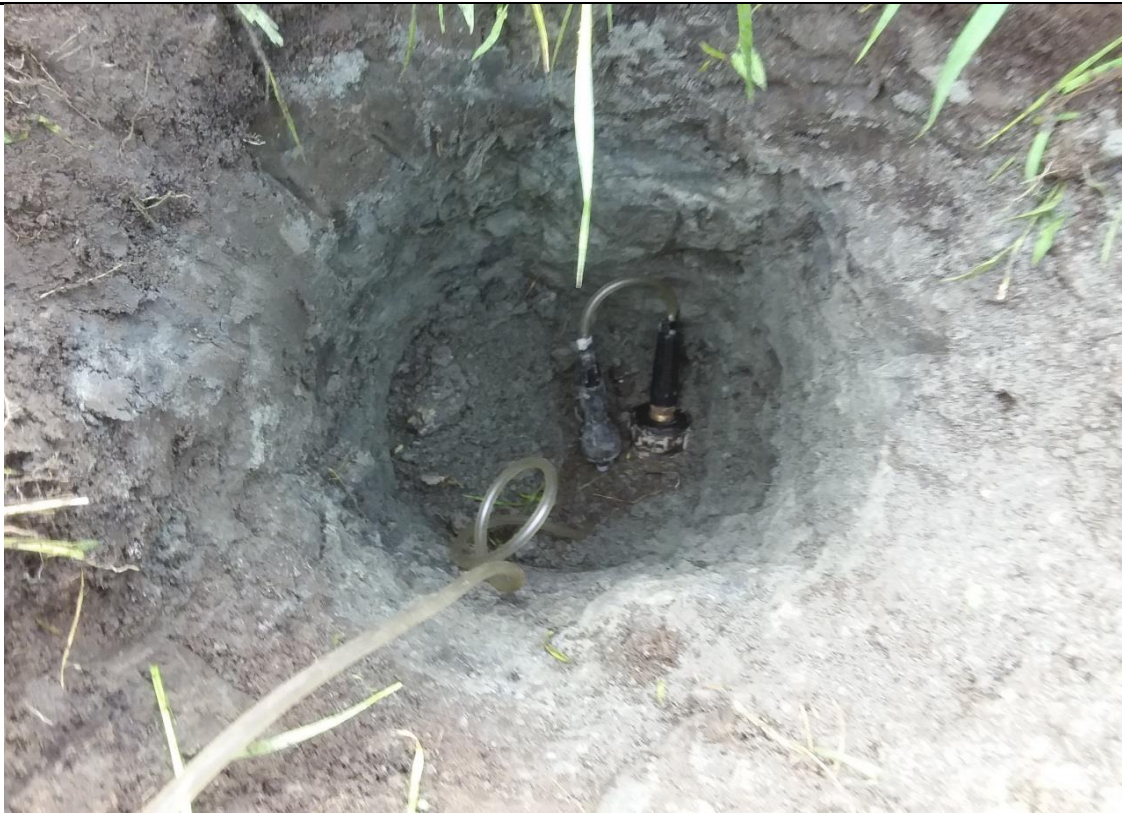
9. Localisation du puits		
Observation	Coordonnées GPS	Intensité du signal
Signal magnétique probant avec forte émanation	45,87877,-73,37305	Très fort
Commentaires

Photos de l'inspection	
<p>Photo 1</p> <p>Site signal magnétique fort.</p>
