DIRECTION DU BUREAU DES HYDROCARBURES

1. Identification du puits	
Nom du puits	Bécancour No 13
Numéro du puits	AZ06
MRC	Bécancour
Municipalité	Saint-Célestin

2. Informations générales sur l'inspection	
Inspecteur	Vernhar Beaulac
Inspecteur	Kym Bernard
Accompagné de	
Système géodésique	NAD 83
Format des coordonnées	Degré décimaux
Type inspection	Complète
Date	2019-09-09
Vérification sécurité	Effectuée
Heure de début et fin	12h30 à 13h00
Conditions météorologiques	Partiellement nuageux
Température ambiante (°C)	15

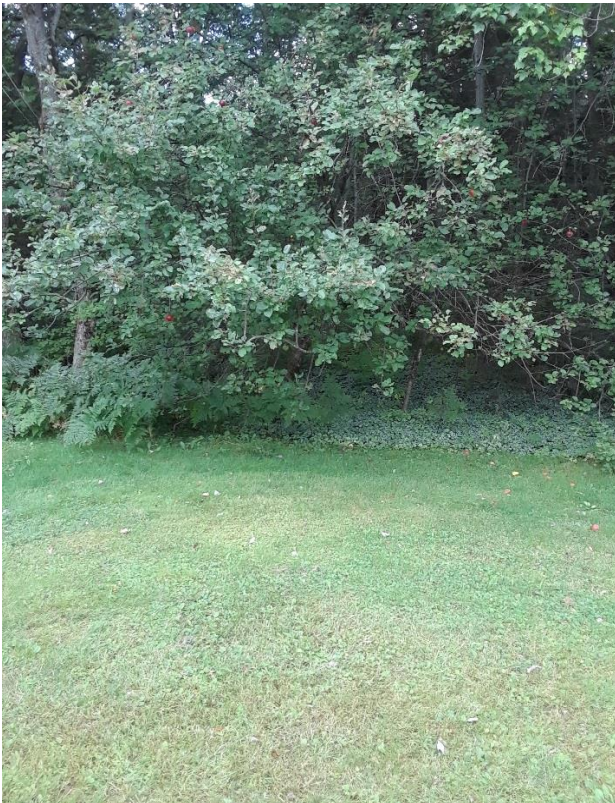
Photo 2	
Vue générale du site
