DIRECTION DU BUREAU DES HYDROCARBURES

1. Identification du puits	
Nom du puits	Saint-Philippe No 1
Numéro du puits	A114
MRC	Les Moulins
Municipalité	Mascouche

2. Informations générales sur l'inspection	
Inspecteur	Vernhar Beaulac
Inspecteur	Kym Bernard
Accompagné de	
Système géodésique	NAD 83
Format des coordonnées	Degré décimaux
Type inspection	Complète
Date	2019-09-10
Vérification sécurité	Effectuée
Heure de début et fin	10h30 à 12h00
Conditions météorologiques	Partiellement nuageux
Température ambiante (°C)	15

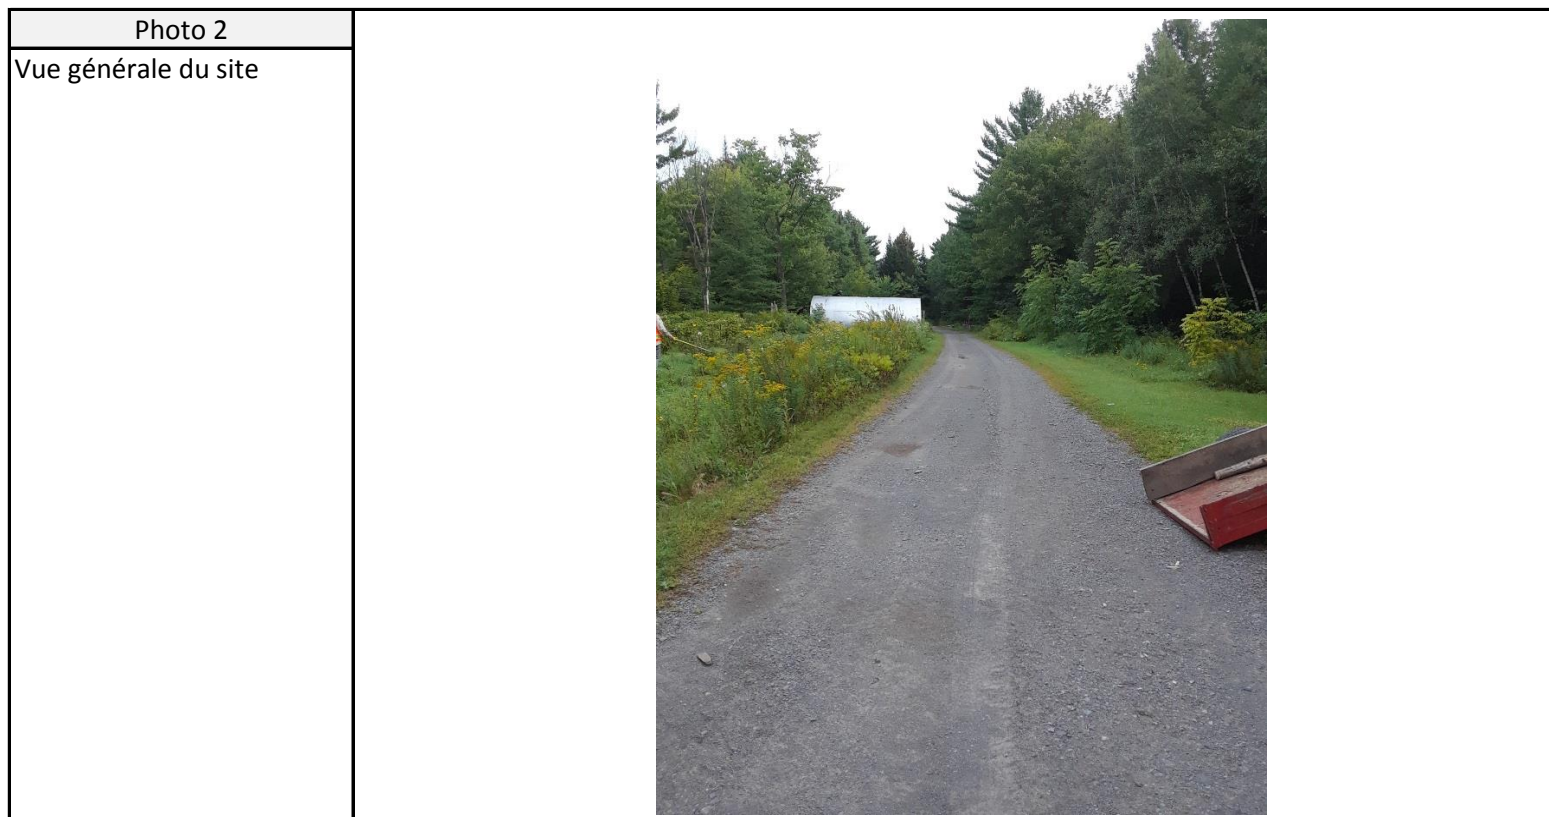
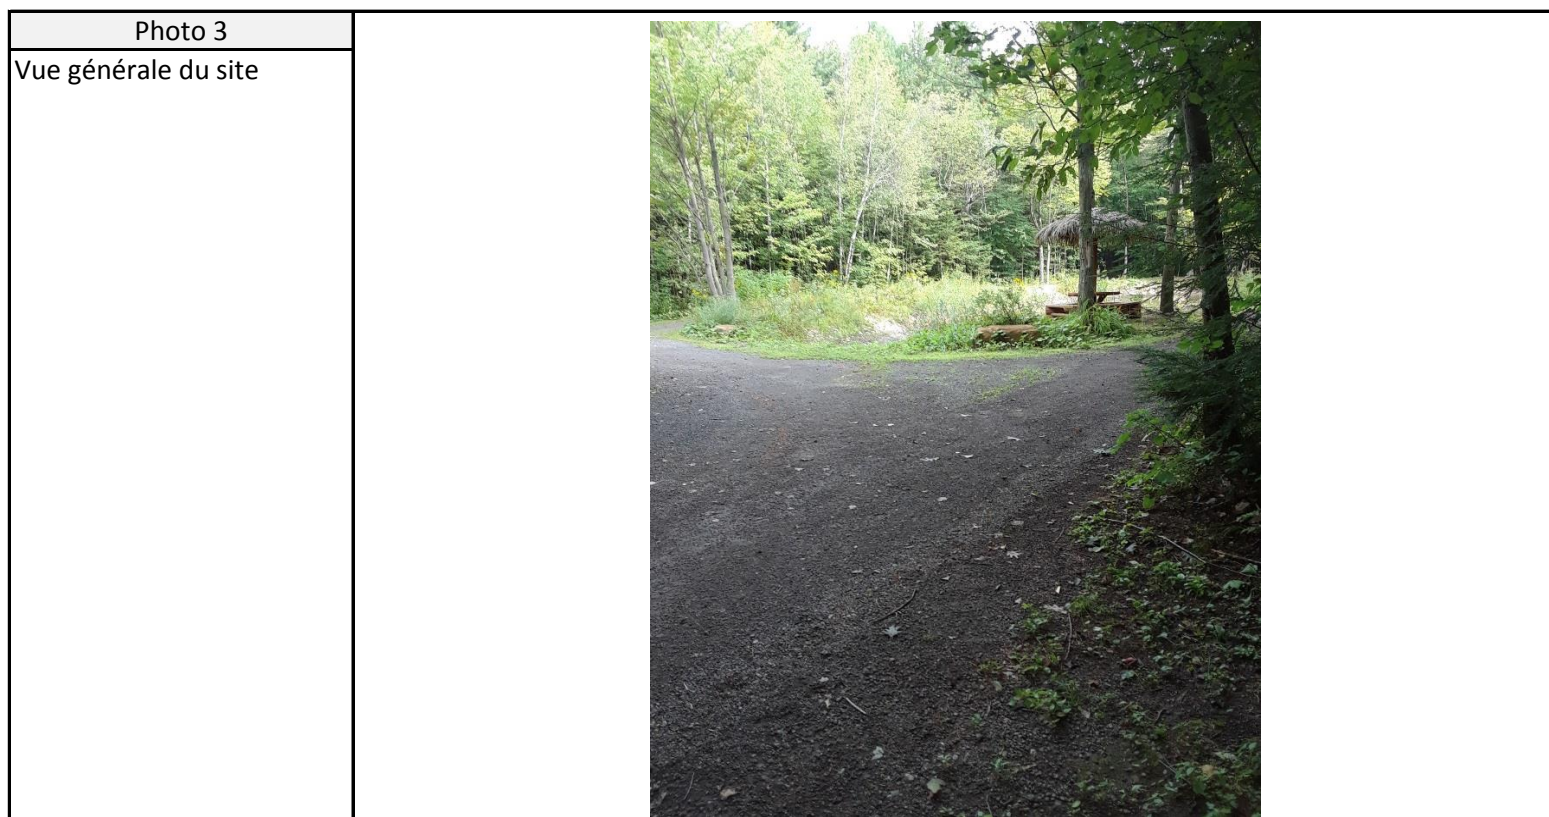
7. Indices en surface d'anciens forages	
Type	Mode de récupération suggéré
Aucun	
Commentaires	
Il y a beaucoup de pièces métalliques sur le terrain. Nous avons arpenté la zone mentionnée dans la documentation (1000 pieds nord de la ligne lot et 300 pieds ouest de la ligne du lot). Nous avons une forte détection à 930 pieds nord de la ligne du lot. Il est toutefois dans un sentier de gravier aménagé.

9. Localisation du puits		
Observation	Coordonnées GPS	Intensité du signal
Aucune observation		
Commentaires		
Forte détection à 930 pieds : 45.794289;-73,599739

Photo 1	
Vue générale du site (endroit de la forte détection)

13. Conclusions et recommandations		
Éléments	Constats	Commentaires
Le puits est localisé visuellement	Non	
Risque pour l'environnement	Non-applicable	
Reprendre la recherche	Oui	
Statut	Recherche en cours	
Coupe du tubage	Non-applicable	
Ramassage des débris d'anciens forages	Non-applicable	
Pancarte	Non-applicable	
Prochaine inspection recommandée	2020	
Autre		
Conclusion		
L'inspection sur le site n'a pas été concluante. Un signal magnétique probant correspondant à l'imagerie aérienne ainsi qu'à la localisation décrite dans les documents a été trouvé. Une inspection supplémentaire est requise afin d'investiguer sur ce signal et de réaliser un test de migration de gaz. Pour ces raisons, l'état du puits est : Recherche en cours.
