DIRECTION DU BUREAU DES HYDROCARBURES

1. Identification du puits	
Nom du puits	Louvicourt No 2, Berthier
Numéro du puits	B215
MRC	D'Autray
Municipalité	Lavaltrie

2. Informations générales sur l'inspection	
Inspecteur	Myriam Cadotte
Inspecteur	Johnson Predin
Accompagné de	
Système géodésique	NAD 83
Format des coordonnées	Degré décimaux
Type inspection	Complète
Date	2019-11-21
Vérification sécurité	Effectuée
Heure de début et fin	14h00 à 17h00
Conditions météorologiques	Nuageux
Température ambiante (°C)	4

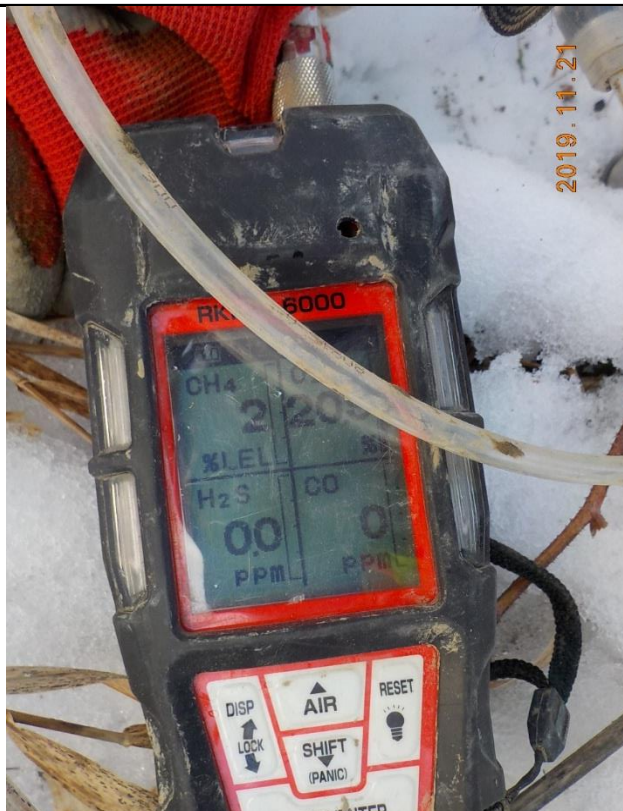
Photo 2

Mesure de gaz prise à 50 centimètres du puits

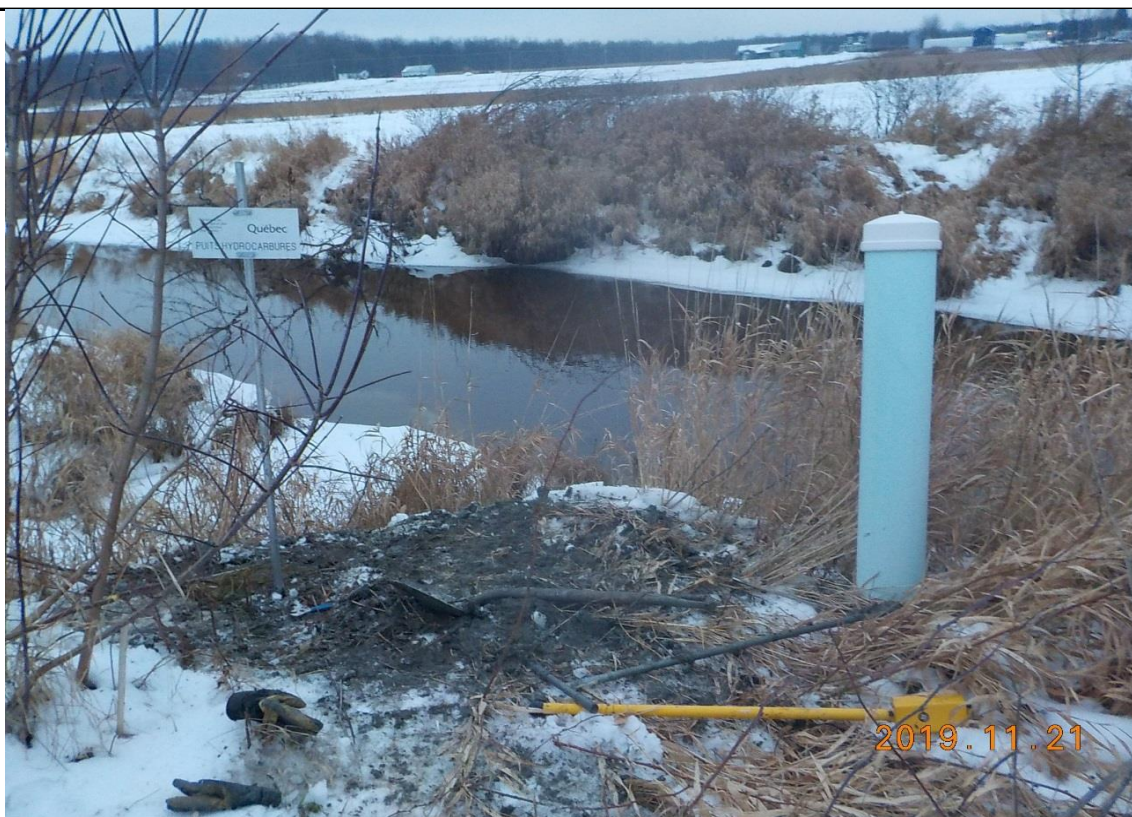
Photo 3

Vue du site de l'inspection sur l'emplacement du puits
