1. Identification du puits	
Nom du puits	Jaltin Lemaire, Louiseville No 2
Numéro du puits	A207
MRC	Maskinongé
Municipalité	Louiseville

2. Informations générales sur l'inspection	
Inspecteur	Vernhar Beaulac
Inspecteur	Kym Bernard
Accompagné de	
Système géodésique	NAD 83
Format des coordonnées	Degré décimaux
Type inspection	Complète
Date	2019-06-17
Vérification sécurité	Effectuée
Heure de début et fin	10h00 à 15h00
Conditions météorologiques	Ensoleillé
Température ambiante (°C)	20

RAPPORT D'INSPECTION DE Puits INACTIF
DIRECTION DU BUREAU DES HYDROCARBURES

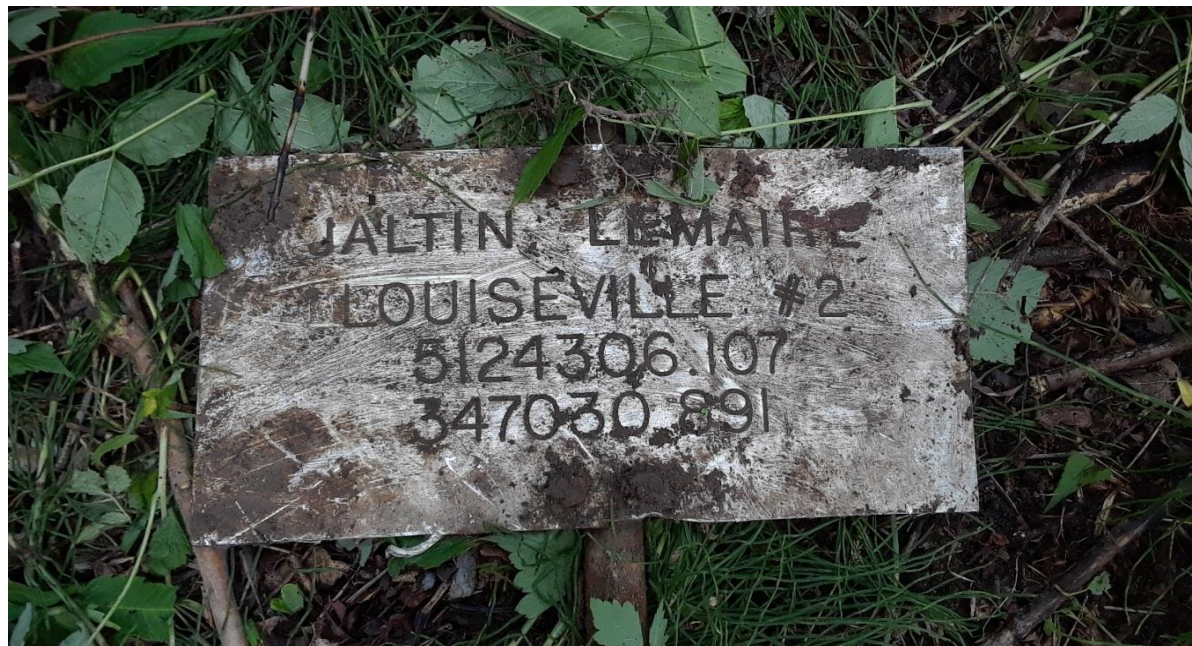
Photo 2

Panneau d'identification du puits

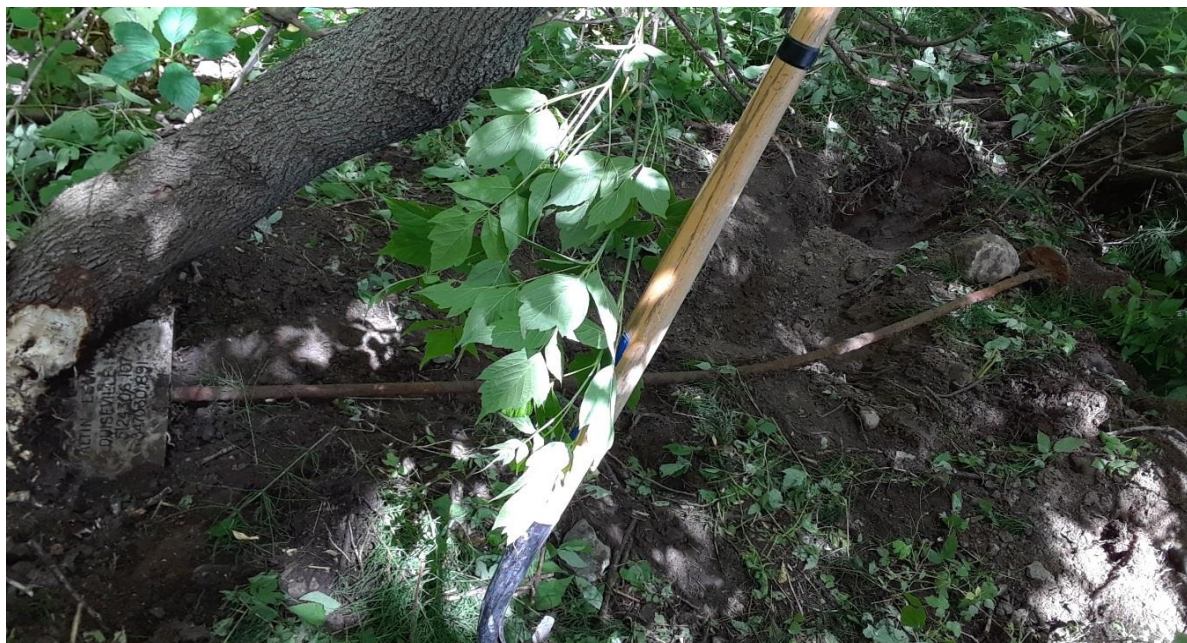
Photo 3

Panneau d'identification non soudé au tubage et hors sol.
