DIRECTION DU BUREAU DES HYDROCARBURES

1. Identification du puits	
Nom du puits	P.O.T. No 30
Numéro du puits	C064
MRC	de La Côte-de-Gaspé
Municipalité	Rivière-Saint-Jean
Numéro de lot	T.N.O.

2. Informations générales sur l'inspection	
Inspecteur	Kathleen Sévigny
Inspecteur	Éric Arsenault
Accompagné de	
Système géodésique	NAD 83
Format des coordonnées	Degrés décimaux
Type inspection	Complète
Date	2020-07-20
Vérification sécurité	Effectuée
Heure de début et fin	12 h à 13 h 45
Conditions météorologiques	Ensoleillé
Température ambiante (°C)	24

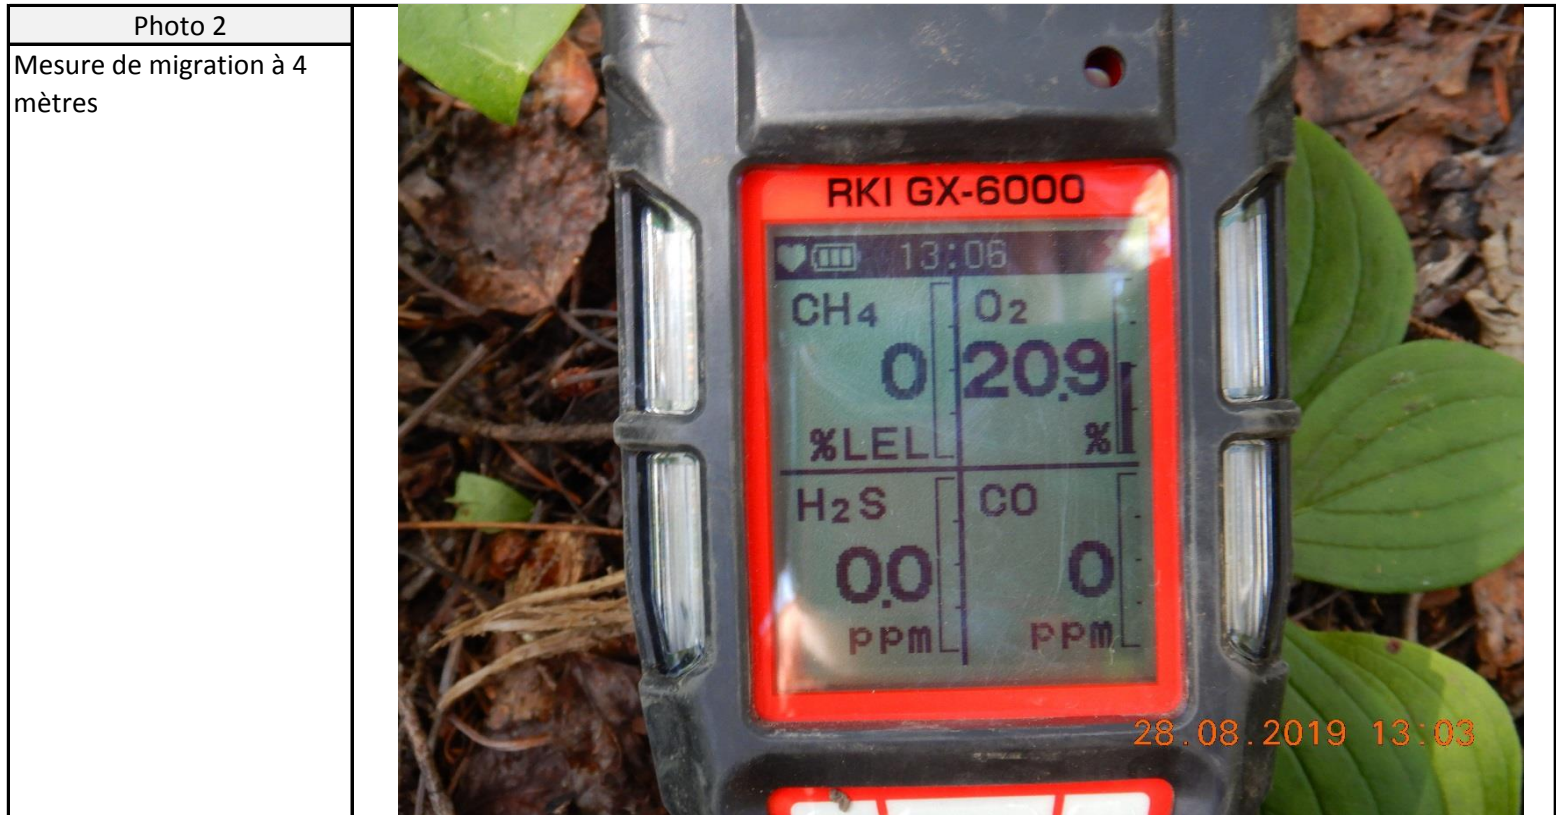
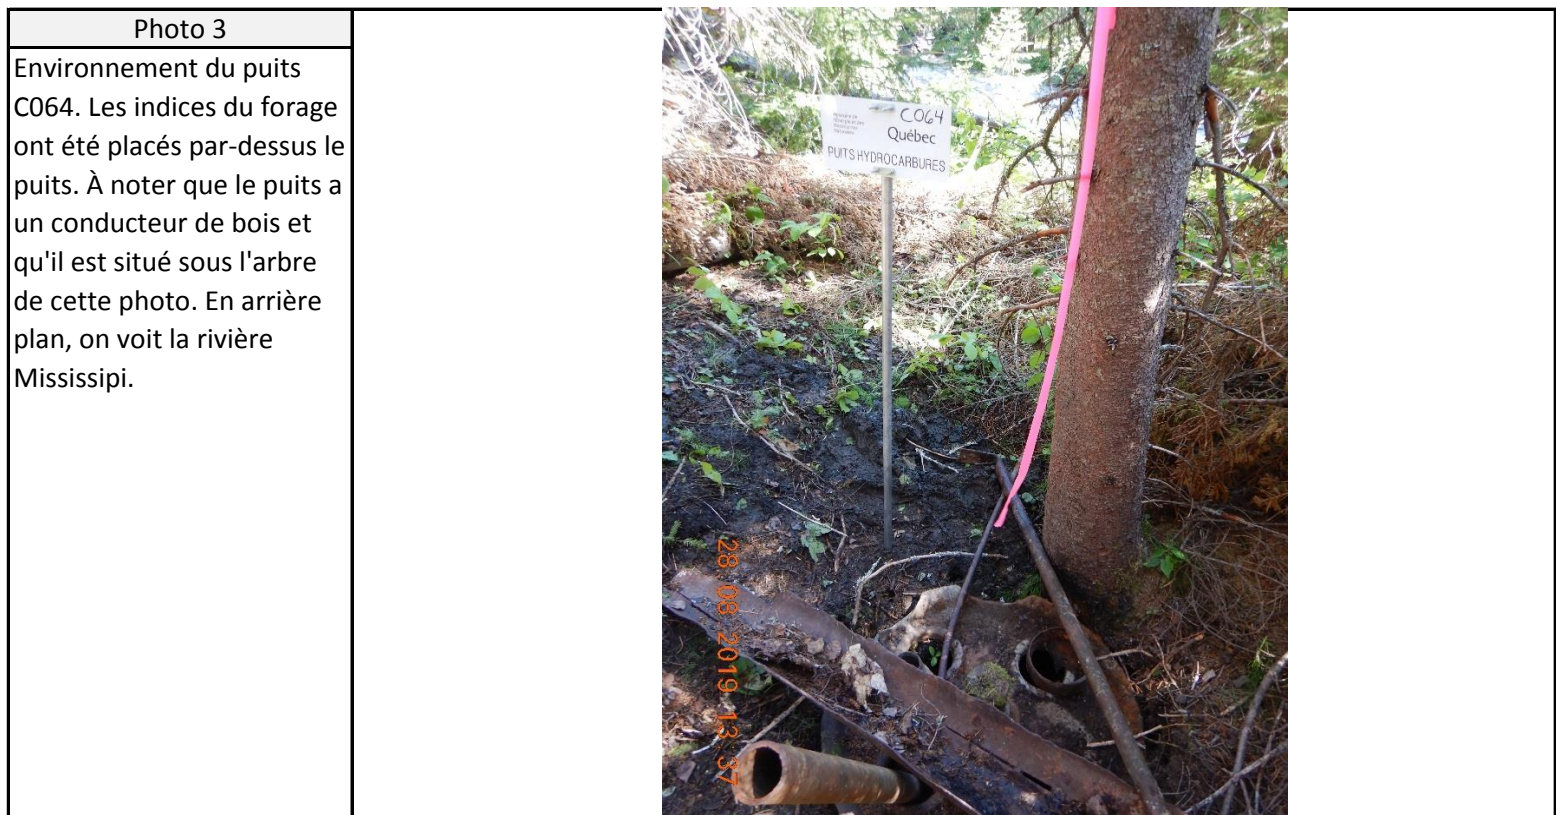
9. Localisation du puits		
Observation	Coordonnées GPS	Intensité du signal
Signal magnétique probant jamais creusé ou insuffisamment creusé	48,827225 , -64,871302	Très fort
Commentaires		
Puits avec coffrage en bois. Signal fort dans le trou. Impossible à excaver complètement en raison de l'eau qui s'infiltre (proximité de la rivière).

10. Caractéristiques du puits		
Élément à vérifier	Description	Commentaires
Tête de puits	Absente	
Évent de surface	Absent	
Profondeur des tubages (cm)	0	Conducteur de bois de forme octogonale sous un arbre.
Hauteur des tubages au dessus du sol (cm)		
Diamètre du tubage extérieur (cm)		
Présence d'une plaque soudée sur le tubage	Non	
Présence de ciment obturant le tubage	Non	
Test de l'eau savonneuse	Tubage non visible	
Panneau d'identification	Oui non-conforme	
Les coordonnées GPS de précision ont été prises	Oui

Photo 1	
Puits C064 avec conducteur de bois de forme octogonale situé sous un arbre.

Éléments	Constats	Commentaires
Le puits est localisé	Oui	
Risque pour l'environnement	Non	C064 VR-01 (Sol) : <100 mg/kg en Hydrocarbures Pétroliers C10-C50 (<A) C064 ES-01 (Eau) : 370 ug/l en Hydrocarbures Pétroliers C10-C50 C064 ES-01 (Eau) : 500 ug/l en Hydrocarbures Pétroliers C10-C50
Reprendre la recherche	Non	
Statut	Non-Problématique	
Coupe du tubage	Non-applicable	
Ramassage des débris d'anciens forages	À faire	
Pancarte	Non-applicable	
Prochaine inspection recommandée	3 ans	
Conclusion		
Le puits est localisé, car le haut du tubage est au niveau du sol. Aucune migration de gaz n'a été détectée. Une émanation de gaz au tubage et une migration de gaz ont été détectées, mais ne représentent pas un risque selon la Loi sur les hydrocarbures et ses règlements afférents. Aucune contamination au-delà des critères applicables n'a été mesurée. Le niveau de la nappe phréatique a empêché de mesurer le diamètre du tubage. Pour ces raisons, l'état du puits est : Non problématique.
