DIRECTION DU BUREAU DES HYDROCARBURES

1. Identification du puits	
Nom du puits	Ottawa Country Club
Numéro du puits	AZ28
MRC	Gatineau
Municipalité	Gatineau

2. Informations générales sur l'inspection	
Inspecteur	Myriam Cadotte
Inspecteur	Johnson Predin
Accompagné de	
Système géodésique	NAD 83
Format des coordonnées	Degré décimaux
Type inspection	Complète
Date	2019-10-30
Vérification sécurité	Effectuée
Heure de début et fin	15h30 à 16h20
Conditions météorologiques	Pluie intermittente
Température ambiante (°C)	13

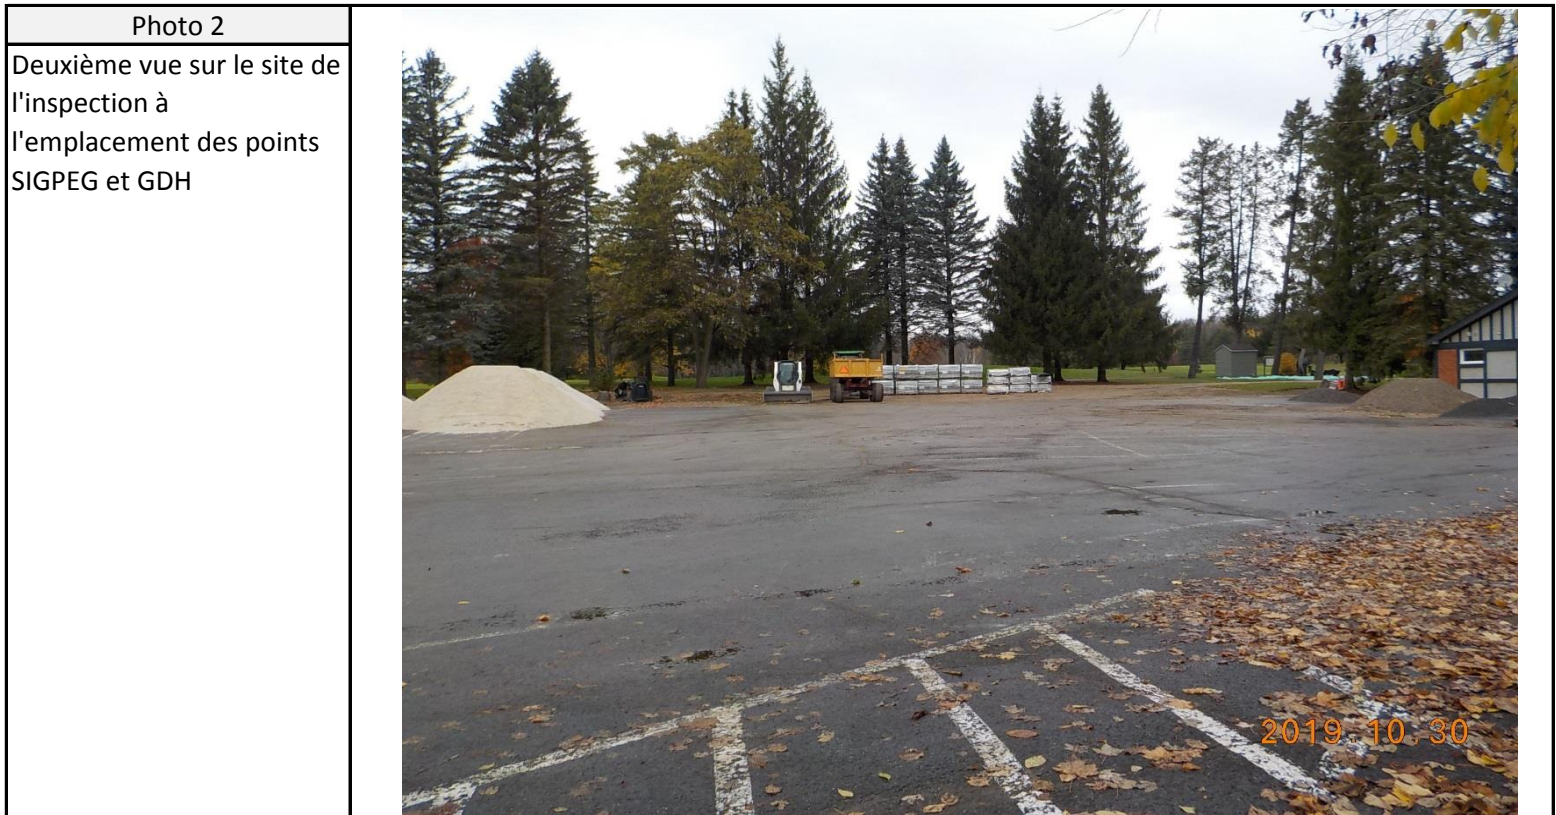
9. Localisation du puits		
Observation	Coordonnées GPS	Intensité du signal
Aucune observation		
Commentaires		
Aucune détection qui ressemble à celle d'un puits.

Photo 1	
Site de l'inspection à l'emplacement des points SIGPEG et GDH

13. Conclusions et recommandations		
Éléments	Constats	Commentaires
Le puits est localisé	Non	
Risque pour l'environnement	Non-applicable	
Reprendre la recherche	Oui	
Statut	Recherche en cours	
Coupe du tubage	Non-applicable	
Ramassage des débris d'anciens forages	Non-applicable	
Pancarte	Non-applicable	
Prochaine inspection recommandée		
Autre		
Conclusion		
<p>L'inspection sur le site n'a pas été concluante. Ce puits fera l'objet d'une nouvelle recherche documentaire et/ou d'autres moyens techniques seront envisagés pour le localiser. Pour ces raisons, l'état du puits est : Recherche en cours.</p>
