DIRECTION DU BUREAU DES HYDROCARBURES

1. Identification du puits	
Nom du puits	Montréal No 1
Numéro du puits	A001
MRC	Beauharnois-Salaberry
Municipalité	Salaberry-de-Valleyfield

2. Informations générales sur l'inspection	
Inspecteur	Myriam Cadotte
Inspecteur	Vernhar Beaulac
Accompagné de	53-54
Système géodésique	NAD 83
Format des coordonnées	Degré décimaux
Type inspection	Complète
Date	2019-10-24
Vérification sécurité	Effectuée
Heure de début et fin	9h00 à 12h00
Conditions météorologiques	Pluie intermittente
Température ambiante (°C)	13

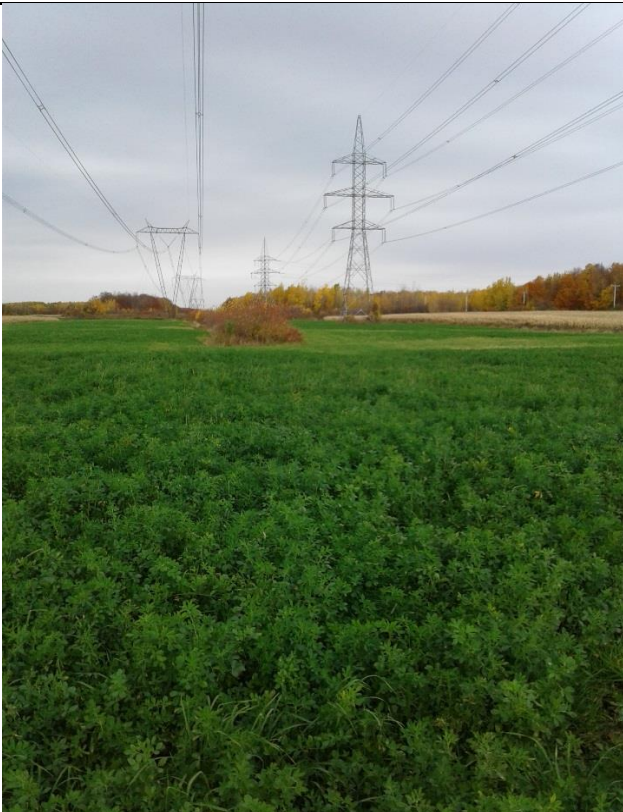
Photo 1	
Vue générale du site
