DIRECTION DU BUREAU DES HYDROCARBURES

1. Identification du puits	
Nom du puits	Gauge Hole 3B/70 Saint-Scholastique
Numéro du puits	AZ15
MRC	Mirabel
Municipalité	Mirabel

2. Informations générales sur l'inspection	
Inspecteur	Myriam Cadotte
Inspecteur	Johnson Predin
Accompagné de	
Système géodésique	NAD 83
Format des coordonnées	Degré décimaux
Type inspection	Complète
Date	2019-11-07
Vérification sécurité	Effectuée
Heure de début et fin	14h30 à 16h45
Conditions météorologiques	Neige intermittente
Température ambiante (°C)	0

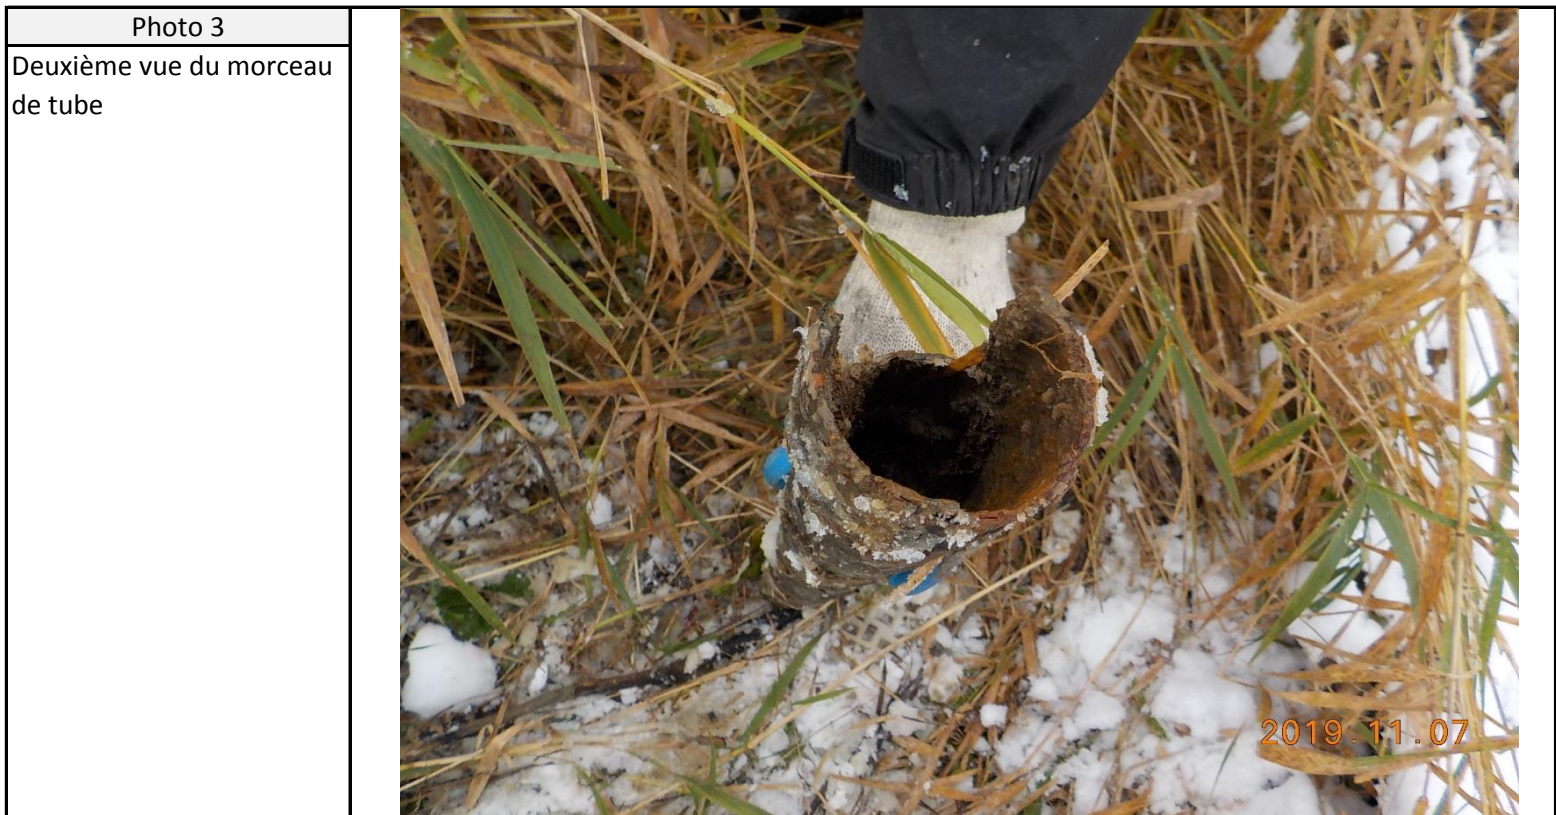
9. Localisation du puits		
Observation	Coordonnées GPS	Intensité du signal
Aucune observation		
Commentaires		
Un tube de 6,5 cm de diamètre et de 80 cm de longueur a été repéré dans la fossé séparant les lots 2 555 402 (emplacement des points) et 2 049 806. La forme est très semblable à celle d'un puits, mais le repérage autour n'a abouti à rien.

13. Conclusions et recommandations		
Éléments	Constats	Commentaires
Le puits est localisé visuellement	Non	
Risque pour l'environnement	Non-applicable	
Reprendre la recherche	Oui	
Statut	Recherche en cours	
Coupe du tubage	Non-applicable	
Ramassage des débris d'anciens forages	Non-applicable	
Pancarte	Non-applicable	
Prochaine inspection recommandée	1 an	
Autre		
Conclusion		
<p>L'inspection sur le site n'a pas été concluante. Ce puits fera l'objet d'une nouvelle recherche documentaire et/ou d'autres moyens techniques seront envisagés pour le localiser. Pour ces raisons, l'état du puits est : Recherche en cours.</p>
