DIRECTION DU BUREAU DES HYDROCARBURES

1. Identification du puits	
Nom du puits	SB-1
Numéro du puits	CS45
MRC	La Côte-de-Gaspé
Municipalité	Gaspé

RAPPORT D'INSPECTION DE PUIITS INACTIF
DIRECTION DU BUREAU DES HYDROCARBURES

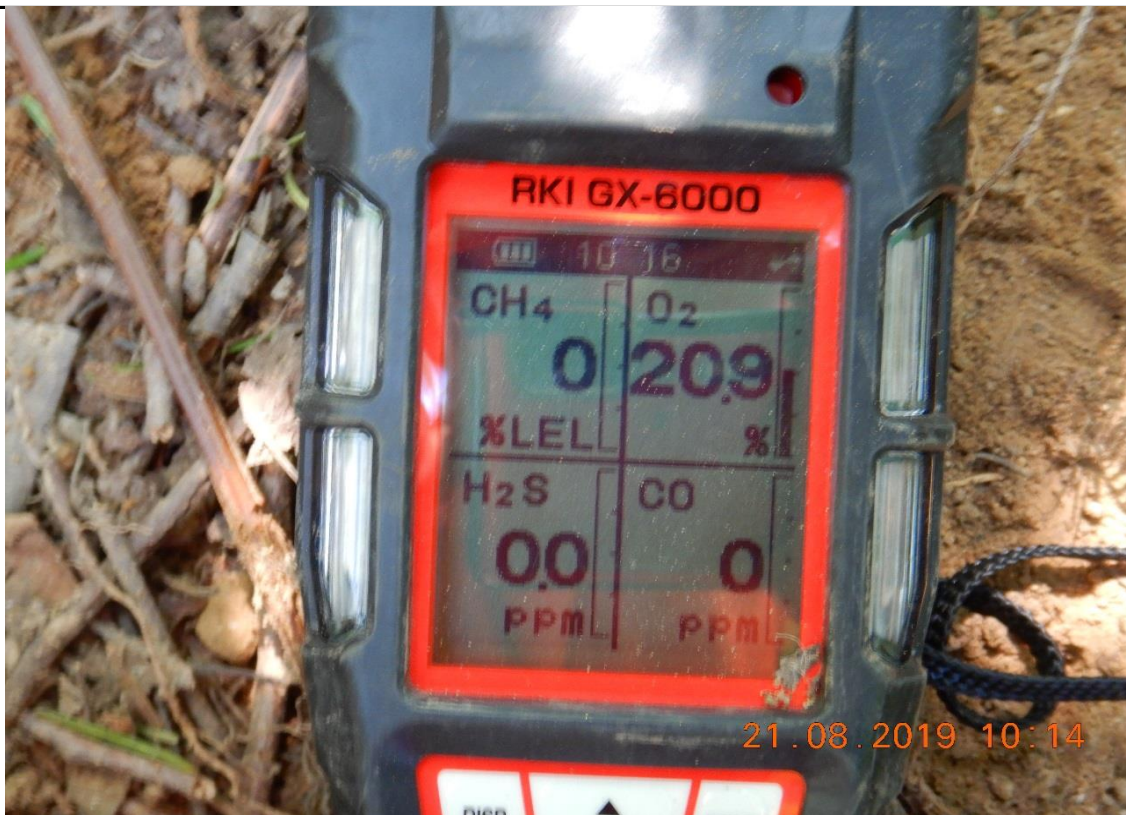
Photo 2

11. Émanation et migration		
Point de mesure	%LIE	%GAZ
Au tubage ou à l'évent	0	
#1 À l'intérieur de 50 centimètres	0	
#2 À l'intérieur de 50 centimètres	0	
#1 À 4 mètres	0	
#2 À 4 mètres	0	
#3 À 4 mètres	0	
#4 À 4 mètres	0	
Si les valeurs sont >25% LIE à l'intérieur de 50 cm ou à 4 m, faire les mesures aux 4 coins cardinaux de la limite de migration jusqu'à un maximum de 75 m et à toutes places où des indices de migrations sont visibles		
Commentaires

Mesure de migration
à 4 mètres

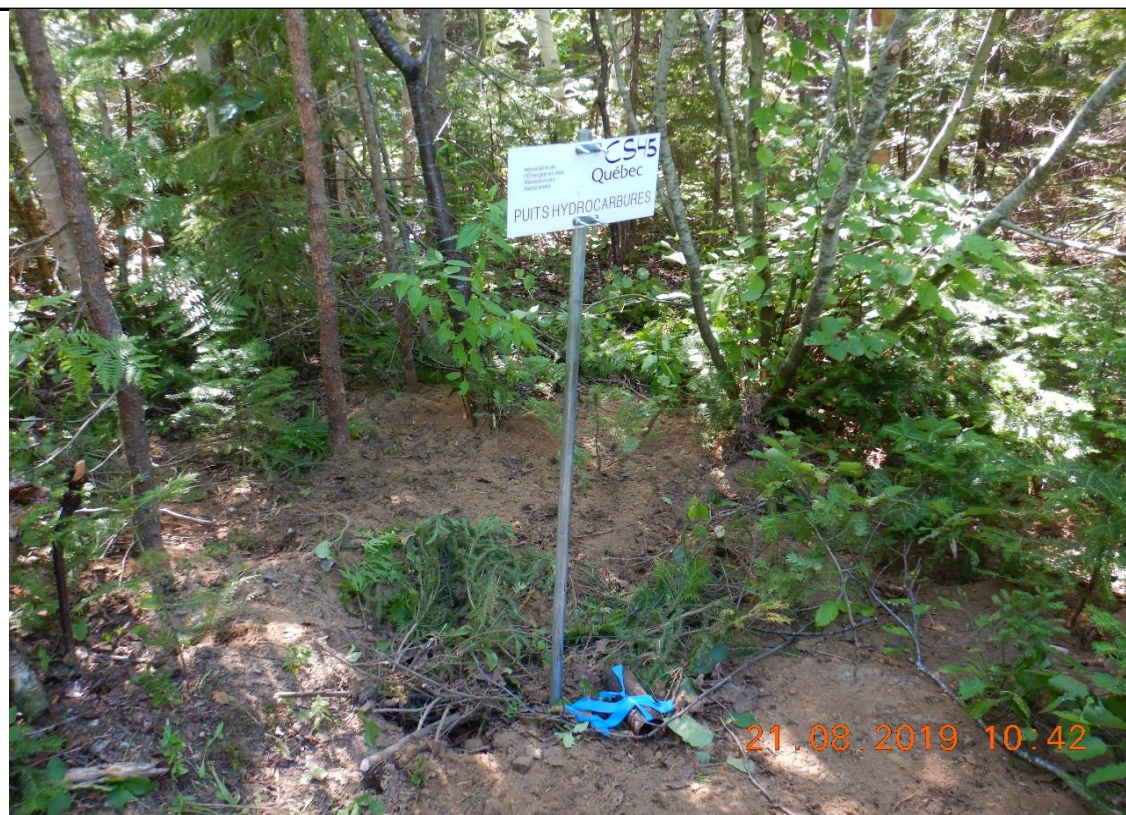
Photo 3

Environnement du puits
CS45
